# 解説 トラブルの“芽”を摘む

## 支障物による長期間推進停止 —トラブル要因と対処法—

よしだ けいそう  
吉田 桂三  
機動建設工業(株)  
土木本部技術課課長

#### 2.1 地中内支障物による長期間の推進停止

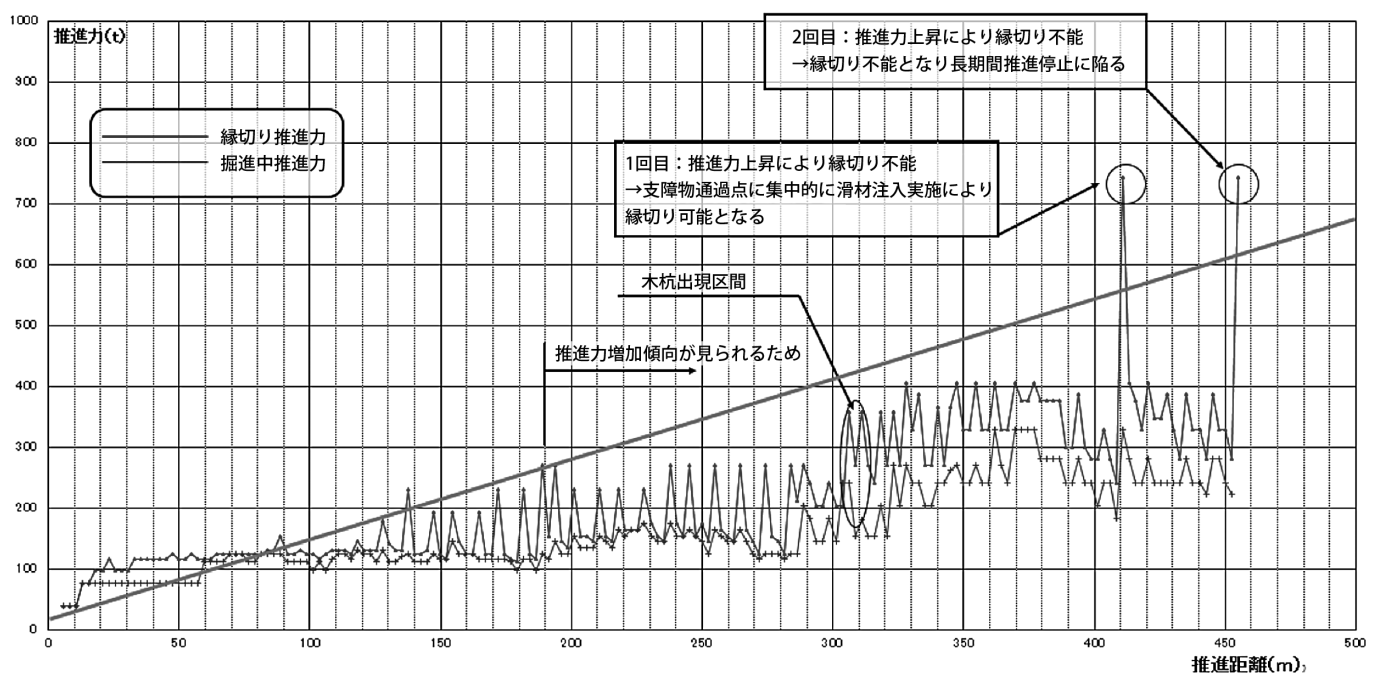
図-1 推進停止に至る推進力管理図

タトルクが高かったので面板閉塞による圧密推進が懸念されたので掘進速度を下げたまま掘進作業を行いました。推進力は木杭通過後に徐々に上昇しましたがCL9-EC付近（R=70m右カーブ400m付近）に近づくと連れて推進力は一時的に低下しました。しかしCL9-EC通過付近（420m付近）で急激に推進力が上昇したので掘進を停止しました。

発進基地周辺は住宅街であったこともあり、多少の作業規制の緩和だけしか認められませんでしたが。しかし410m付近で再び推進力が突如上昇して元押で縁切りすることはできませんでした。中押管を管内に配置していたので中押ジャッキを使用しましたが推進力は伝達されませんでした。その後約2箇月間、推進再開に向けて数々の方策を実施しましたが推進再開には至りませんでした。

推進停止に至った大きな要因は状況的に判断すると明らかに推進管と競り合った木杭にありました。今回のケースでは結果的に見れば推進管と競り合った1本の木杭を切断したことで推進再開することができました。しかし、再発進後に徐々にしか推進力が下がらなかったことを考えると周面抵抗を上昇させた要因は1つだけでは無かったと考えられます。

木杭区間を通過した区間が曲線内（R=70m、BC通過後付近）であったことは大きな要因であると考えられます。また競り合った木杭が通過する推進管の鋼製カラーを変形させたことで周面抵抗力を上げた可能性も考えられます。その他に木杭を切削している間と通過した後は掘進速度を調整していたとしても面板閉塞気味に掘進していました。

そのため掘削排土が良好でなかったためにテールボイドが適切な形で構築されていなかったことも考えられます。

さらに大量の木片が排出確認されたことを考えると切削片は地中にも多量に存在していたと推測できます。切削片がテールボイドに滞留して締め付け効果が働いた可能性も多分に考えられます。

今回のトラブルの反省点は、木杭切削時と通過後に推進力が徐々に上昇していたことや通過後に推進管内で監視していた内目地の異常を把握していたにもかかわらず、徐々に推進力が低下したために最初の推進力の急激な上昇現象が発生するまでは集中的に滑材を多用すれば到達できると考えたことになりました。

木杭が出現した区間は官民との境目であったために路上からの処置は現実的に不可能でした。そのため推進管内から点検孔を設置して支障物の探査を実施しました。すると木杭らしきものが推進管に接していることが確認されました。そして点検孔から確認された木杭を管内から切断すると中押ジャッキで推進力を掘進機へ伝達することが可能となりました。掘進作業を再開すると推進力は徐々に低下して到達間際には元押ジャッキで推進可能となりました。その後、無事到達して掘進機を回収しました。
