# 推進工事における トラブル事例とその対策

あらき だいすけ  
荒木 大介  
機動建設工業(株)  
関東支店営業課課長

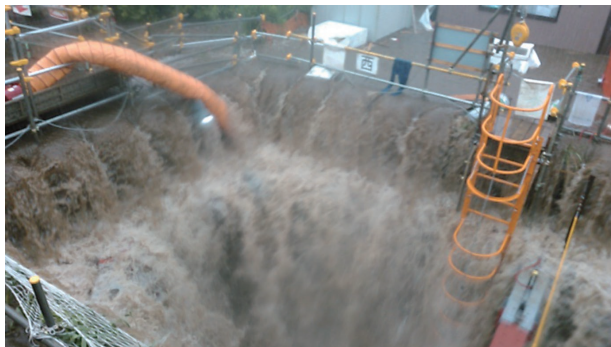
ゲリラ豪雨のような大雨が短時間に降り、ポンプの排水が追いつかず、対策を取る時間もなく立坑が水没するような事例もあります（写真-1）。

写真-1 ゲリラ豪雨で雨水が流入する立坑

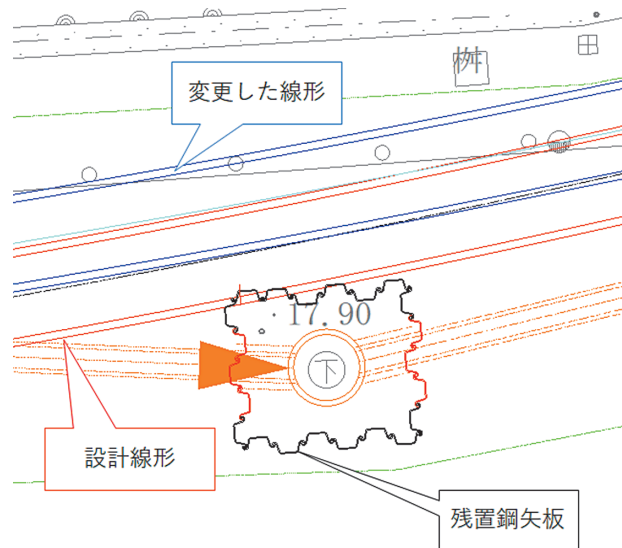
図-2 変更した線形

推進路線途中にある既設人孔との離隔が小さく、また、人孔築造時に残置され土留め材に接触する恐れがあったため、発注者と協議を行い、線形を変更しました（図-2）。

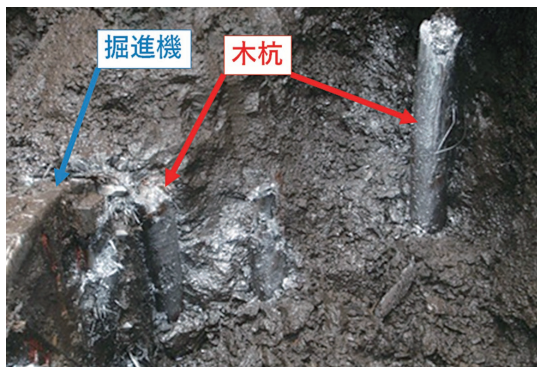
写真-5 木杭確認

掘進機回収の立坑築造時に木杭が確認され、面板が木くずで閉塞していました（写真-5, 6）。

推進延長1,000m付近からは土被りが2.9～2.7mと浅くなるため、事前に既設人孔やその残置土留めについては試掘を行い確認していましたが、木杭については想定外でした。

発注者と協議の結果、埋設物を移設し、掘進機回収用の立坑を築造。掘進機を回収後の残り区間は刃口推進工法で施工しました。

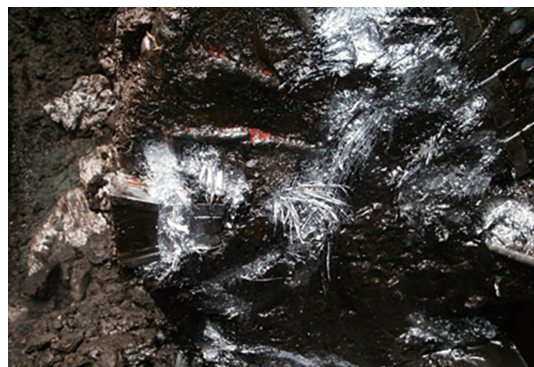
【トラブル経緯】

写真-6 面板閉塞状況

いる可能性が高く、これ以上の推進は困難と判断し、推進を停止しました。
