## アルティミット工法による巨石土対策 —並走する2路線の推進施工事例—

## 【工事概要】

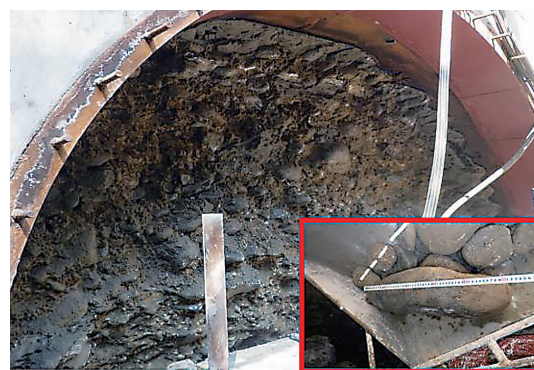
写真-1 発進鏡部 転石状況

推進工法における巨石土への対応としては、大きく分けて2通り考えられる。(1) 面板の開口部を制限しローラビットなど取付け面板で排泥管(本工事では15cm)の大きさまで破碎し取り込み、破碎しきれなかった大きい礫は機内で配管ラインに据え付けたクラッシャにより二次破碎する方法と、(2) 面板で破碎しつつチャンパ内へ取り込み、チャンパ内に取り付けたコーンクラッシャや破碎リングなどで取り壊す方法である(写真-1)。

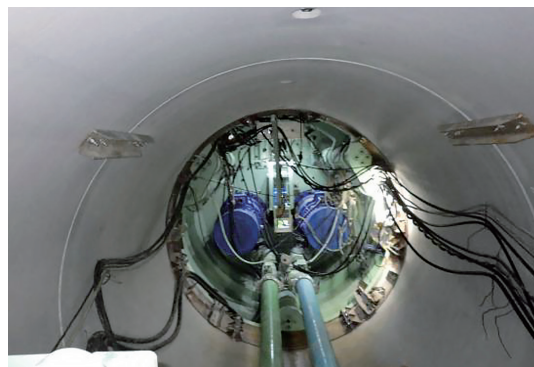
写真－2 機内緊結状況

本工法で使用する推進管は一般的なヒューム管（JSWAS A-2）を使用した。初期掘進時の反力不足によるローリング対策として推進管と掘進機を内バンド方式で緊結し、後続管も同様に連結して反力を補った（写真－2）。また、注入孔は管路全体に滑材・裏込め材が充填できるように全管について、管据付ごとに回転させ、注入孔の位置を変更しながら掘進した（写真－3）。特に玉石による挟まれなどを懸念し、注入孔を真上には配置しないように留意した。

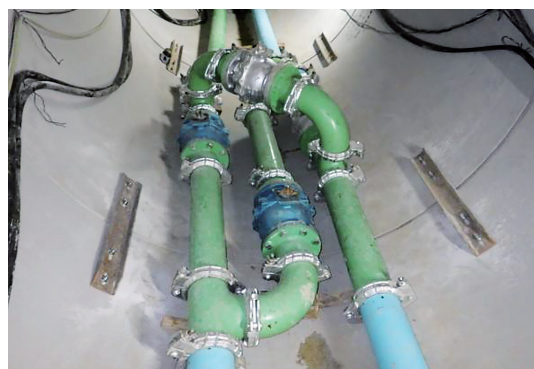
写真－3 管内緊結と配管閉塞対策の配管バイパス弁設置状況

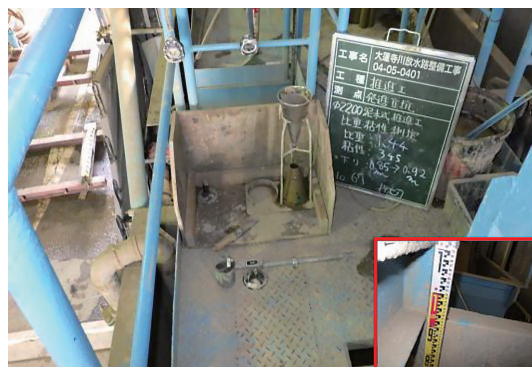
写真-4 泥水濃度測定状況

推進中は1本ごと掘進前後で泥水の濃度と調整槽内の泥水量に変化がないか常時計測し管理した（写真-4）。泥水比重に関しては常に1.3以上を保持し、粘性は35秒以上を基準に管理した。泥水量に関して増減が激しい場合は、掘進機機内より2液性の固結滑材を注入し切羽を保持し逸泥対策を行った。

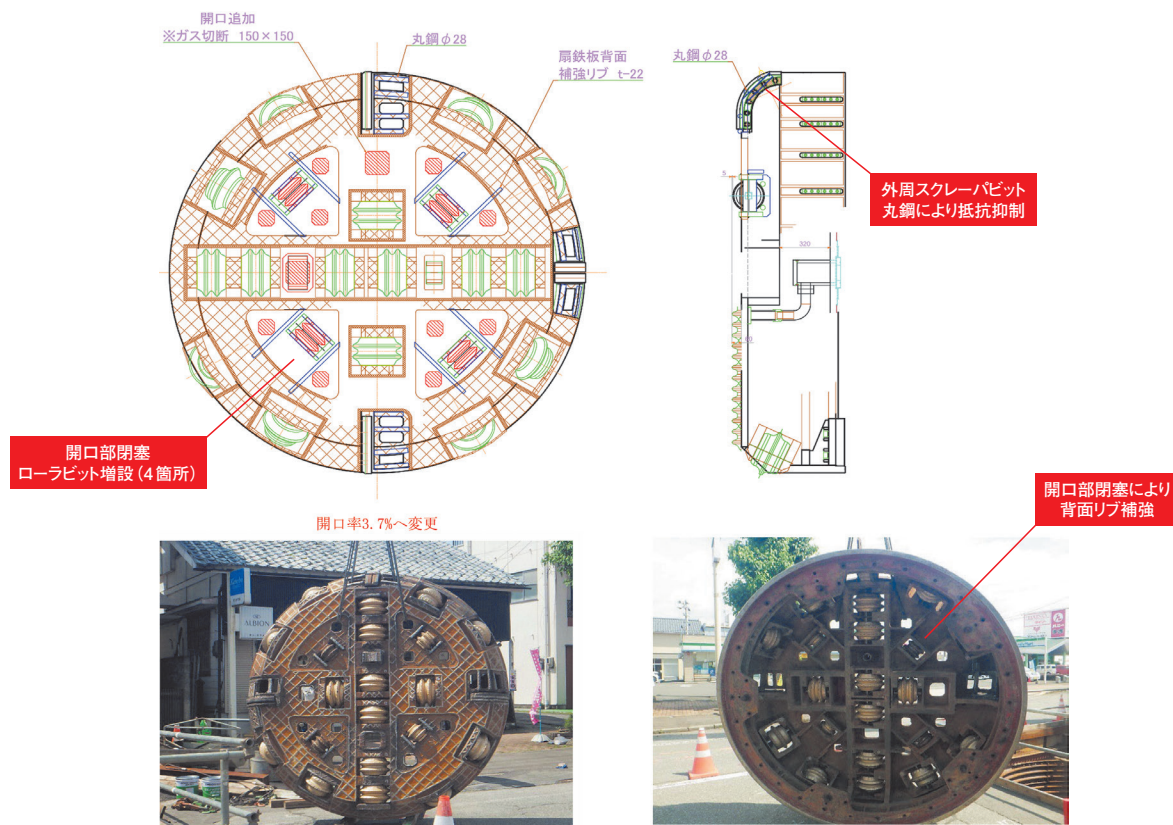
掘進を開始し約 15m 付近で逸泥を伴いカッターロックが発生し掘進不能となった。支障物の可能性もあったため掘進機全面に調査用の立坑を築造し状況確認を行ったところ、礫が面板にかみ合わさりそれが抵抗となりカッターロックを引き起こしていたことがわかった。特に掘進機外周に関しては逸泥により細粒分がなくなったことも抵抗になっていた可能性があった。そのため、停止付近の地質を調査したところ礫分と細粒分に相違があることが分

かり、状況から判断すると時間をかければ再掘進も可能と考えたが、異常な逸泥により地山を乱し陥没を引き起こす危険性もあったため、発注者と協議し、承認のもと調査立坑内で面板の構造を変更し掘進を再開した。再掘進後は停止することなく掘進することはできたが、日進量の低下により計画工程を大きく超過してしまった。

| 想定される要因 | 透水性が高かった（計画値 $10^{-4} \sim 10^{-6}$ m/s、再調査結果 $10^{-5}$ m/s） |
| | 細粒分が少なかった（計画値 10%、再調査結果 4%） |
| | 当初想定していた礫率が高かった（計画値 60%、再調査結果 80%） |

図-5 I期工事 再掘進時の面板構造変更状況

- ①逸泥対策として開口率を11%から3.7%へ変更
- ②開口率の変更に伴う面板への負担を軽減するためにローラビットを増設
- ③地山保持目的として機内より補足注入を併用

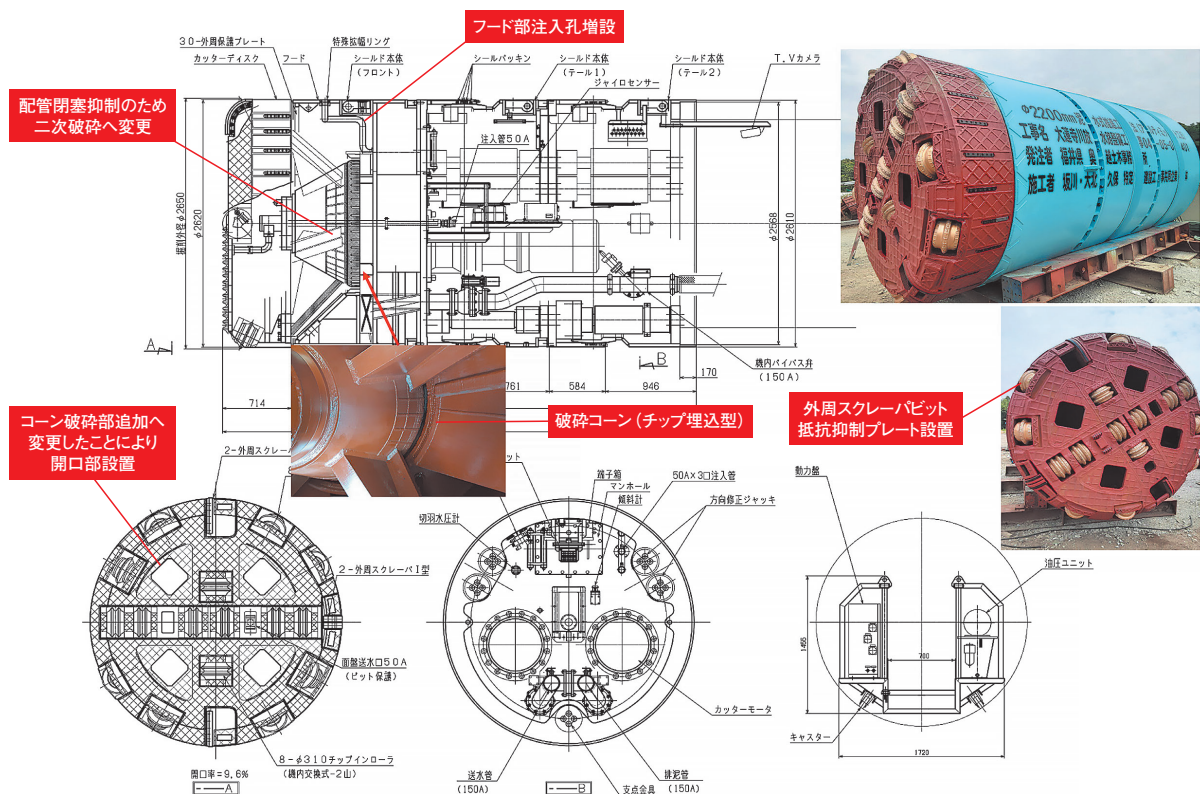
図-6 II期工事 掘進機改良状況

でも、巨石に対して効果的だった対策は、二次破碎の方法を図-4で示した破碎方法から図-6のコーン破碎型へ改良したことである。特にコーンの摩耗を抑制するために採用したチップ埋込型の効果が大きかったと考える。

- ①閉塞対策としてチャンバ内でのコーンクラッシャによる二次破碎構造へ変更
- ②コーンクラッシャの摩耗を抑制するためにチップインサートを採用
- ③地山保持目的として機内より補足注入を併用
- ④二次破碎構造へ変更したため開口率を9.6%へ変更
- ⑤配管の摩耗を抑制するために、管内の配管材を肉厚管へ変更（図-3～6）
