# 解説 進化した推進技術

## 大中口径管推進工の最先端

なかの まさあき  
中野 正明

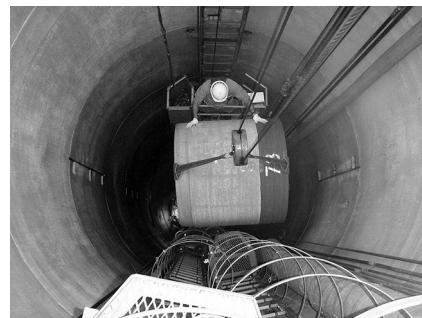
写真-1 推進管吊り降ろし

既設構造物の輻輳する断面を避けると共に大深度地下利用法の施行なども相まって、近年では大土被りの管路埋設に推進工法が採用されるケースが増えてきています。大土被りの定義に確たるものではありませんが、GL-20m以深の施工は大土被りと呼ばれると思われます(図-1、写真-1)。

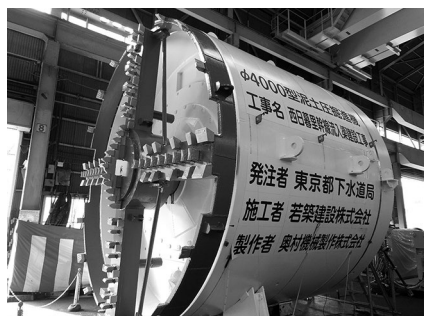
写真-2 掘進機

大土被り推進工に採用される推進工法は、高水圧対応を重視して泥水推進工法がほとんどです。まれに泥土圧工法が用いられる場合もありますが、添加材の選定やスクリュコンベヤに工夫が必要です。また、掘進機は推進工法ですから汎用の掘進機を使用しますが、中折れシールや水圧計、バルブなどは事前の入念な整備が必要です(写真-2)。

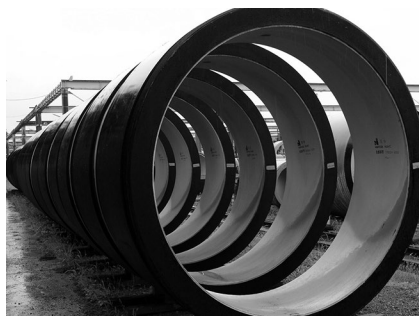
写真-3 合成鋼管

合は下水道協会規格の最も止水性能の高いJCタイプでも、止水性能は0.2Mpaであるため、それ以上の水圧がかかる場合は0.4～0.6MPaの特殊な継手管を使用するか、それ以上の場合は鋼コンクリート合成管、ダクタイル管、鋼管などが使用されます。また、曲線施工については水圧が高いため、目地開きにに応じて十分な安全率を確保した継手構造が要求され、曲線施工用の特殊な推進管が提案されています(写真-3、4)。

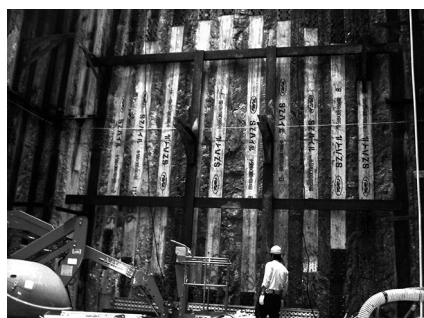
写真-5 立坑掘削完了時の状況

大土被り施工で最もトラブルが起こりやすく、緊張する場面は発進と到達です。発進時の鏡面の地山の自立および初期推進時のバックング防止、到達時の鏡面の自立および掘進機押し出し時の出水対策などです。それぞれ地盤改

良、直接切削型土留め壁(SZパイル,FFUなど)、水中到達および種々のバックング防止技術があります(写真-5～7)。

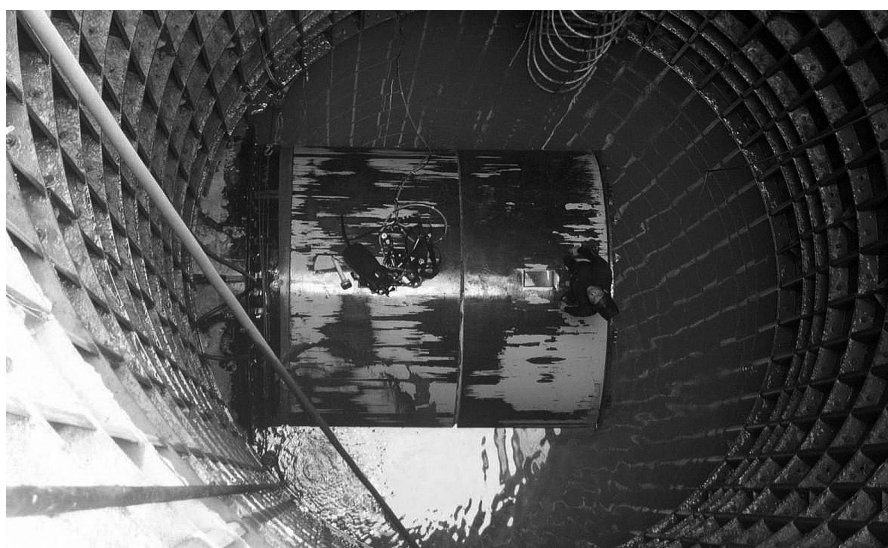
写真-7 水中到達 揚水後(掘進機押し出し完了)

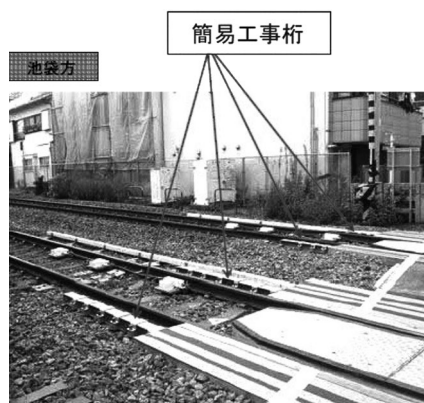
写真－8 簡易工事桁の設置状況

小土被り施工には上載や近接構造物の問題が付きもので、それに対して防護のための補助工法やその他の技術が提案されています（写真－8）。

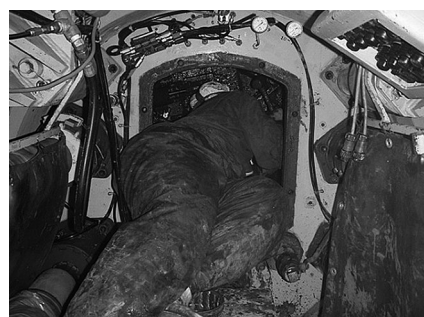
写真－10 点検扉開口、管内作業状況

隔壁に作業員が出入り可能なマンホール（点検窓）があることは必須ですが、面板の前面にある障害物を撤去するためには面板のスリット大きくしておいたり面板にも撤去用の窓を設けたりすることも必要です。隔壁を開放しての作業が必要ですから障害物撤去作業時には前面切羽が自立している必要がありますので、事前の薬液注入による地盤改良や圧気工法が併用されたりします（写真－9、10）。

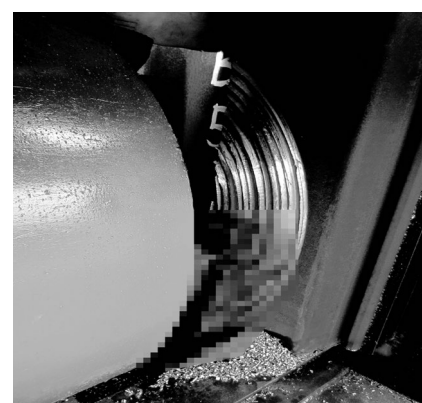
写真－12 鋼矢板凸面切断

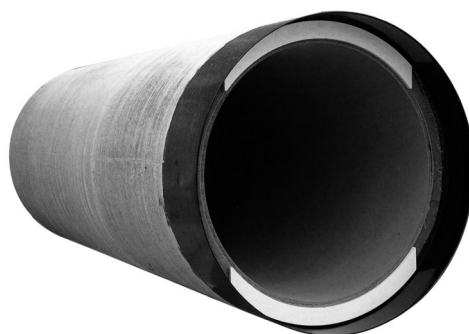
写真－15 センプラリング

長距離曲線施工で大口径の場合は、管継手部の目地が開いた状態で大きな推進力を伝達しなければなりません。曲線内側の管端部などで応力が集中して管材の許容応力を超えれば、当然管が破損します。そのため、鋼コンクリート合成管などの特殊な推進管を使用したり、管継手部にはセンプラリングなど緩衝性能もってなおかつ応力集中することなく大きな推進力を伝えることがで

きる推進力伝達材を配置したりする必要があります。また、急曲線部においては目地開きのバラツキを無くして、カラーから抜け出さないための開口制限装置などを用いて多くの施工が行なわれています（写真－15、16）。

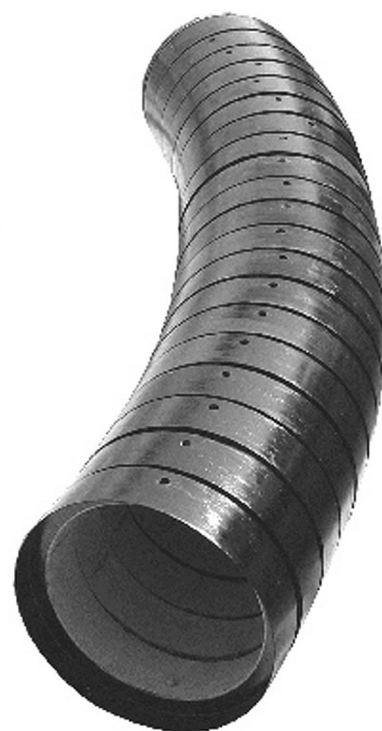
写真－16 急曲線用短尺管
