# 解説 多様な管路

## 「水道事業における推進技術の応用例」 アルティミット工法による下り急勾配推進工

### 2 工事概要

工事名：森岡山～下郡地区配水本管  
布設（8工区）工事

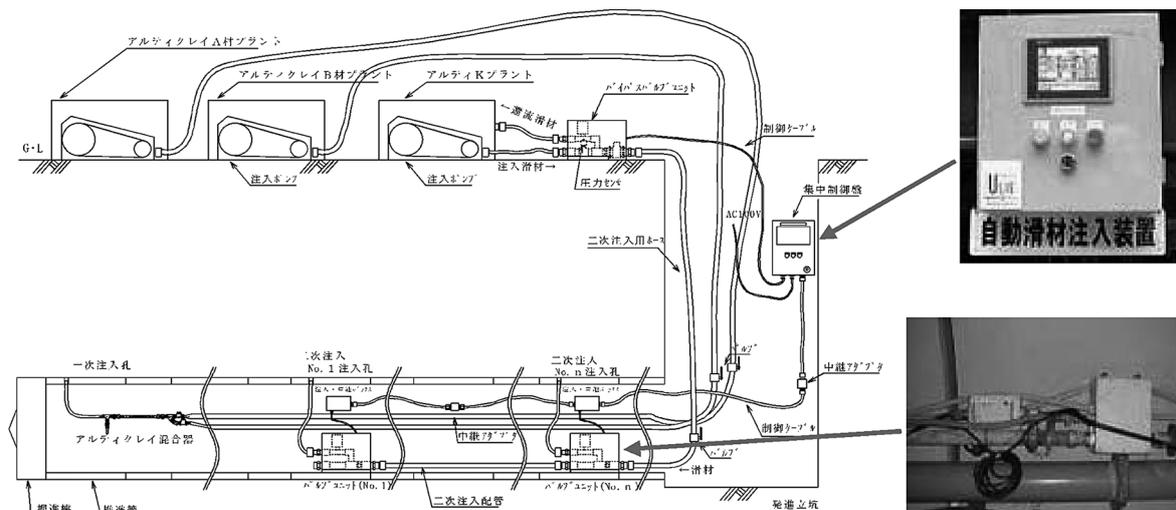
図-1 アルティミット滑材注入システム (ULIS) 概要図

アルティミット滑材注入システム(以下、ULIS)による滑材注入は、注入量、注入圧力、注入位置を集中制御し、完全に自動化されている。掘進機直後の

推進管から拡幅掘削量の全量を一次注入してクリアランスを再充填し、さらに二次注入で、推進管外周全域に万遍なく高粘性滑材アルティークレイKを充填することにより、第2段階の管外周摩擦抵抗の低減を倍加するとともに、地山のゆるみを防止する。図-1にアルティミット滑材注入システム(ULIS)概要図を示す。

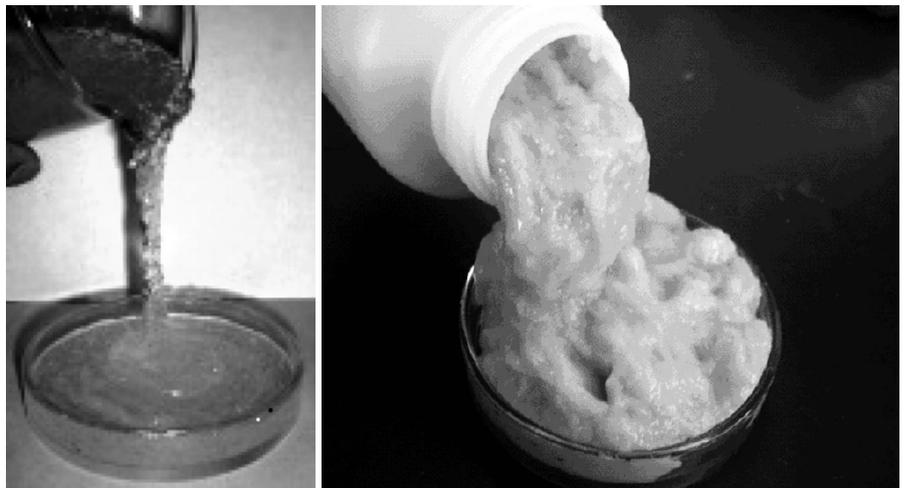
写真-2 アルティミット K・アルティミット クレイ

アルティミット工法は、これらの性能が満足できるように、施工条件、土質および水質に応じた推進工法用滑材を準備している。滑材は、高粘性滑材のアルティークレイKと超高粘性滑材のアルティークレイがある。これらの滑材のPHは、中性であり安全性に優れてかつ地中環境を保全する。写真-2にアルティークレイK・アルティークレイを示す。

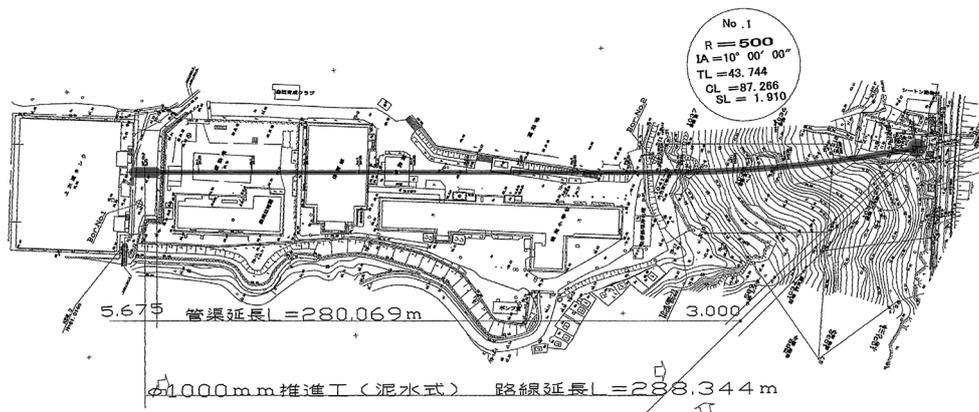
図-2 平面図

図-2に平面図、図-3に横断面図を示す。

推進延長：L = 283.8m

曲線：R = 500m

CL = 87.266m 1箇所

勾配：-170.04‰

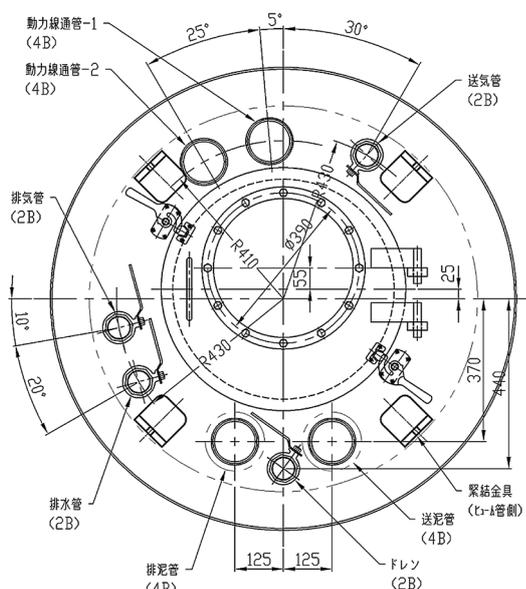
図-4 隔壁筒図

掘進機水没対策としては、掘進機と推進管の間に隔壁筒を設置し、掘進機への泥水流入を防止できる構造とした。なお、隔壁筒には掘進機内への出入りができるドアを設け、ドアの一部には測量用および掘進機内が監視できる様に強化アクリル板を装備したドア構造とした。また、発進立坑には非常用水中

ポンプを設置し、推進管内には管内配水用高揚程水中ポンプを装備した。これらの追加装備の結果、掘進機の水没事故も回避できた。図-4に隔壁筒図・写真-3に隔壁筒設置状況を示す。

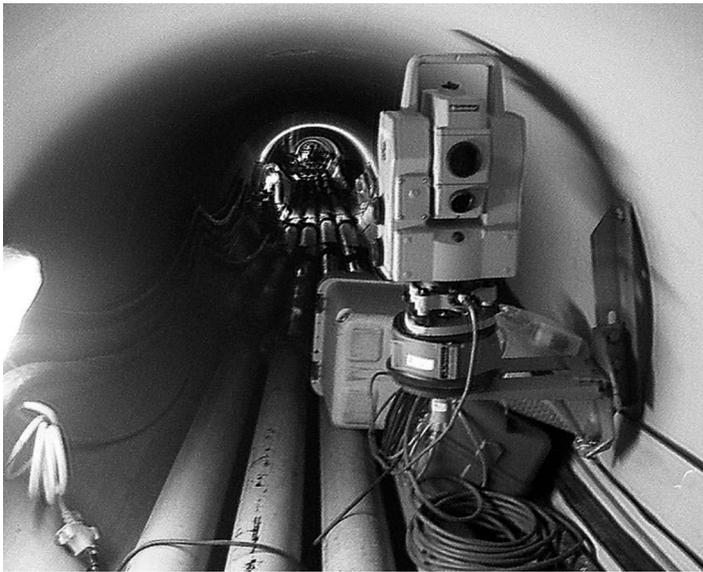
写真-4 自動測量機設置状況

推進管1本で41cmの勾配があるレベル測量は、内径φ1,000mmの狭い管内環境では不可能であった。したがって、上記自動測量システムにて高低差および平面線形の測量管理を行い、到達での精度は-17mm・左9mmと高

精度で到達できた。写真-4に管内の自動測量機設置状況を示す。

推進管内に自動追尾式トータルステーションを複数台設置し、互いの位置を自動計測して、そのデータをパソコンで演算することで、掘進機の位置を正確に把握する。アルティミット工法の測量システムでは、ジャイロコンパスとピッチング計のデータを組み合わせて、

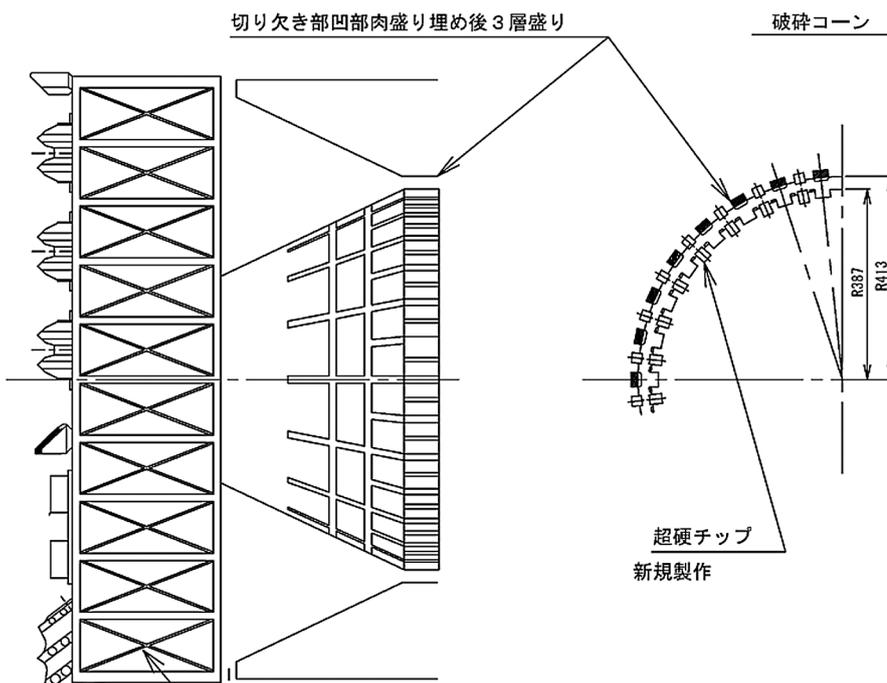
図-5 掘進機二次破碎部改造図

掘進機二次破碎部(コーン部)摩耗対策としては、掘進機一次破碎機能の補強としてローラビット・ケージカッタを追加装備し二次破碎部の負担を軽減させる。また、二次破碎(コーン部)の切欠部の肉盛りおよび、新規に超硬チップを追加装備した。これらの補強・追加装備の結果、到達した掘進機の摩耗状況からも有効な補強・追加装備と考える。図-5に掘進機二次破碎改造図を示す。

岩・礫の強度は不明であったが、岩・礫層による掘進機二次破碎部(コーン部)の摩耗が促進され、掘進不能に陥ることが懸念された。

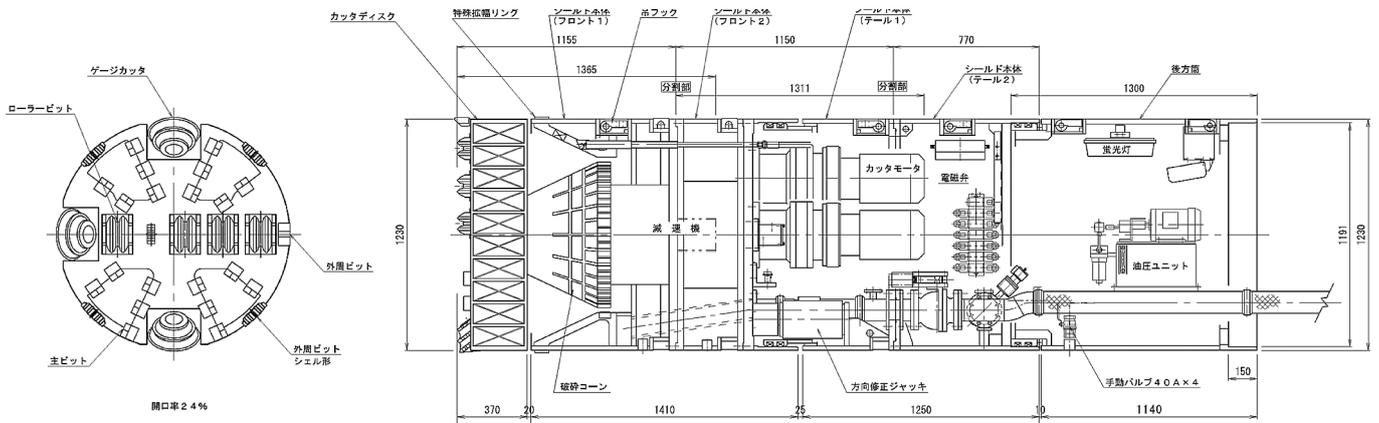
図-6 掘進機図

掘進機面板閉塞対策としては、面板開口率を構造上の最大開口率24%に拡大し、特殊面板先端噴射孔による高圧洗浄装置を追加装備した。これらの対応により面板閉塞を起こすことなく到達でき有効であったと考える。図-6に掘進機図面、写真-5に掘進機写真、写真-6に特殊面板先端噴射孔を示す。

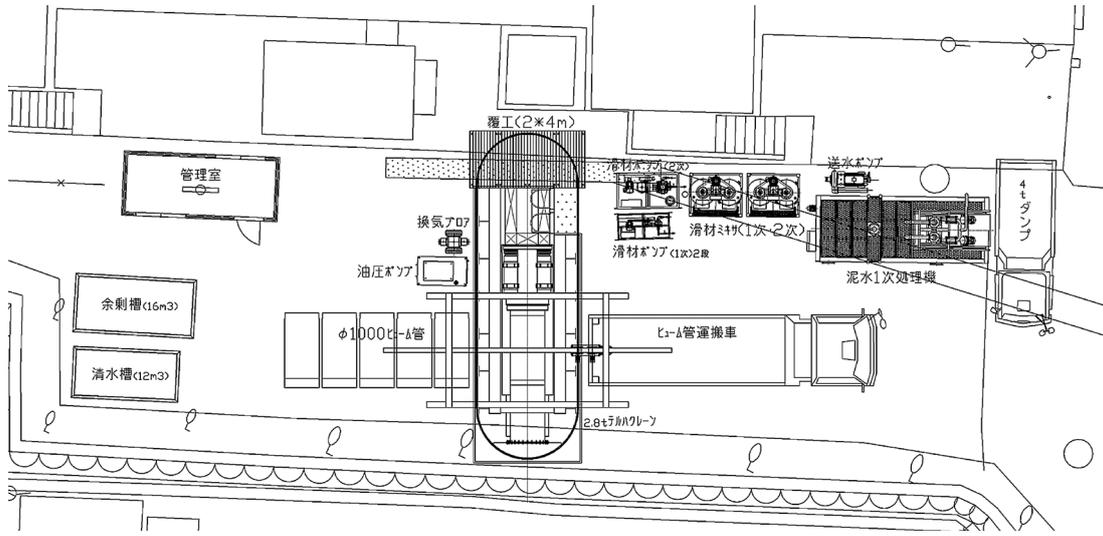
図-7 推進設備配置図

資機材は、一旦資材仮置き場に搬入し、小型車に積替え小運搬を行った。また、発進基地作業ヤードは、左右のスペースを有効利用するために門型クレーンの設置を推進方向と直角方法へ設置し、推進管の吊降し作業に対処した。図-7に推進設備配置図を示す。

で離合不可の狭い山道を約1Km登る搬入路である。また、発進基地作業ヤードも、作業ヤード中央に発進立坑が位置し、前後はスペースがなく、左右スペースを使用できるのみであり、推進管の吊降し等に苦慮した。

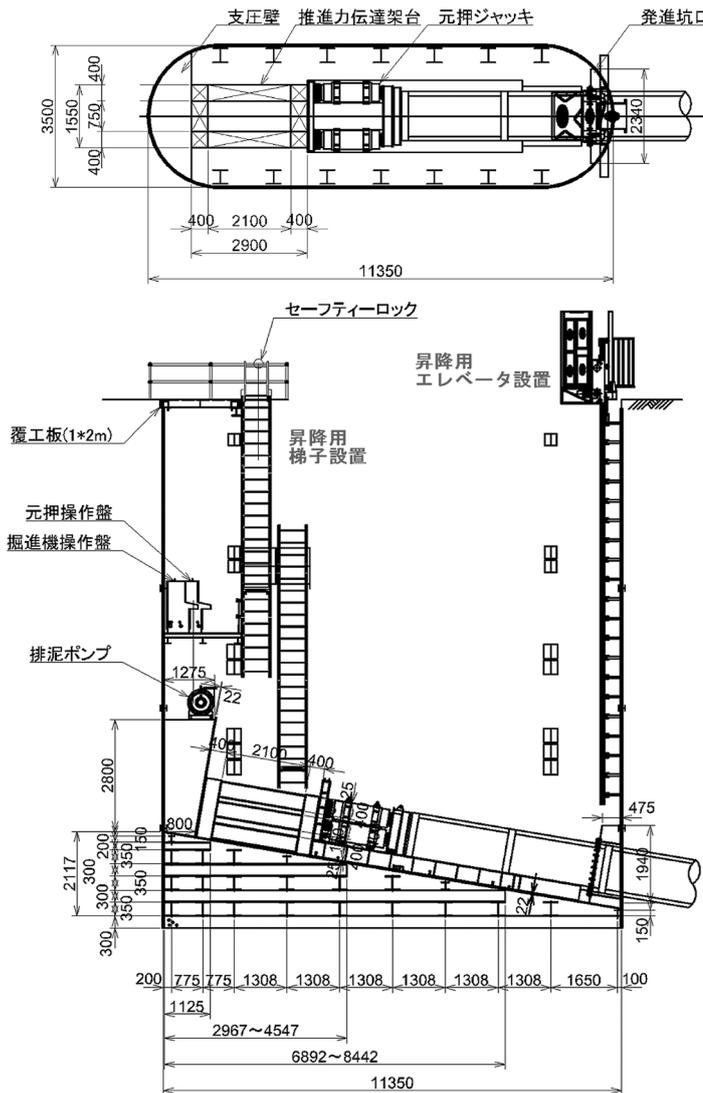
図-8 立坑内推進設備図

立坑昇降設備は、支圧壁側に昇降梯子を発進坑口側には昇降用エレベータを設置し、2箇所による昇降を可能とし、墜落災害に対処した。図-8に立坑内推進設備図・写真-7にエレベータ設置状況を示す。

発進立坑の大きさは、幅3.5m・長さ11.35m・立坑深12.92mのライナープレート発進立坑であり、最少腹起し間隔は1.85mであった。よって立坑内への昇降時の墜落災害を懸念し、昇降設備に苦慮した。また、-170.04%の急勾配発進架台設備にも苦慮した。
