## 変化する岩盤層を急曲線で掘進

本工事は、福岡市天神周辺地区における浸水対策を目的に、「天神周辺地区下水道総合浸水対策緊急事業」雨水整備レインボープラン天神の一環として、呼び径2200の雨水管きよを泥水式推進工法で築造するものである。

工 事 名：中部4号幹線築造工事

工 法：泥水式推進工法（アルティミット工法）

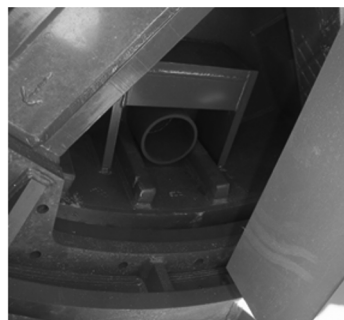
写真-2 岩塊破碎アーム

チャンバ内に取り込んだ岩塊を破碎するために、ドーム面板を支えるアーム付近まで保護カバーを取付けて排泥管口を延長させた。さらにチャンバ内部の底面に鋼板を取付けて、アームと鋼板保護カバーで挟み込む形で排泥管の口径以下まで破碎できる構造とした。そして排

ラインクラッシャは泥土化した土砂による閉塞を防止するために偏芯破碎型を採用した。また、掘進機排泥管口からラインクラッシャまでの流体管口径は8インチの排泥管ラインとした（写真-2、3）。

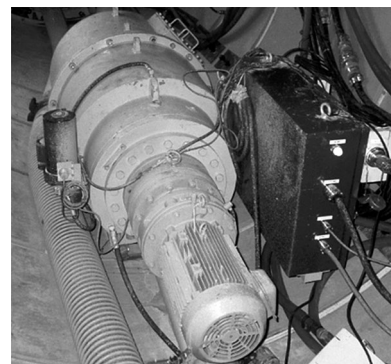
写真-3 偏芯破碎型ラインクラッシャ

泥管内に取り込まれた岩塊は、推進管内に設置したラインクラッシャで流体機器を通過できる大きさまで、細かく破碎して坑外へ搬出できるように計画した。

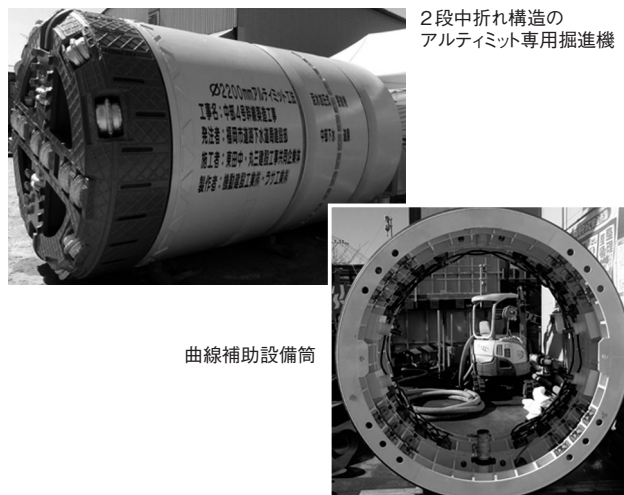
写真－7 岩盤急曲線用アルティミット掘進機、曲線補助設備筒

急曲線区間で確実に曲線を造成するためには、掘進機の中折れ能力の確保が最優先となる。そのため掘進機は、岩盤用特殊面板構造を有した構造で、最小曲線半径（ $R=30m$ ）の曲線を造成する安全率が2.0倍程度の中折れ能力を有するアルティミット岩盤用急曲線対応機（2段折れ）を採用した。また、掘進機の中折れ構造は、高水圧下である現場条件を考慮して高い止水性能をもった球面加工の中折れ構造を採用した。

なお、切削抵抗の高い岩盤推進工事は掘進機の中折れ角度が後方の推進管の目地に吸収されることが懸念されたため、中折れ構造を有する曲線造成補助設備筒を掘進機後方に配置した（写真－7）。

2段中折れ構造のアルティミット専用掘進機

曲線補助設備筒

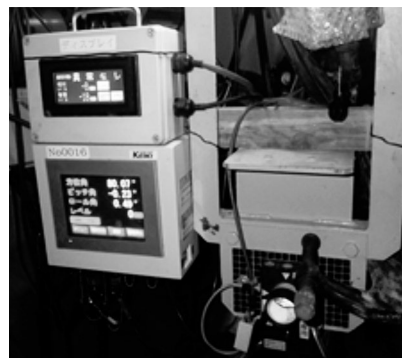
写真-8 推進精度管理機器各種

ジャイロコンパス搭載状況

ジャイロコンパス液圧表示計

管内自動測量設置状況

掘進機にジャイロコンパス方位検出機と液圧差レベル計測器を装備し、掘進機の姿勢をリアルタイムに把握することで掘進機の制御を行った。なお、今回使用した掘進機に搭載したジャイロコンパスは、岩盤切削時の振動対策として光ファイバジャイロコンパスを導入した。また、光学測量管理として自動測量システムを導入し、1サイクルの測量時間を短縮することで計画の日進量を確保しながら測量頻度を増やして高精度の推進管理を行った（写真-8）。

掘進機の到達精度は、曲線半径 $R=30\text{m}$ 区間の通過後に直線区間が短い条件であったが、導入した各種の測量システムを活用して、鉛直方向は下側 $15\text{mm}$ ・水平方向は左側 $2\text{mm}$ の高精度で到達することができた。
