# 変化する岩盤層の多曲線推進で輝いたアルティミット工法のシステム

## 3 施工事例

工事名：中部4号幹線（2）築造工事

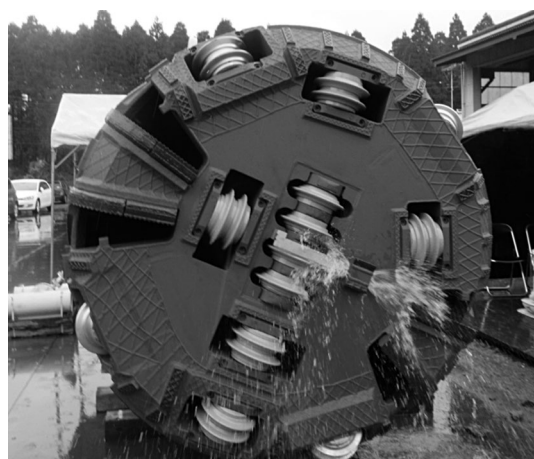
写真-3 面板洗浄ライン噴出状況

対策として、面板先端の中央部から補助的な送泥水  
の配管ラインを設けて、通常の送泥ラインとは別系統で  
毎分 $0.2\sim 0.4\text{m}^3$ の泥水を吐出することで面板に泥土化  
した切削土砂が付着しないように洗浄しながら掘進作業  
ができるようにしました。この対策の結果、実施工では  
泥土化による面板閉塞はなく到達まで一定のスピードを  
維持して掘進することができました（写真-1～3）。

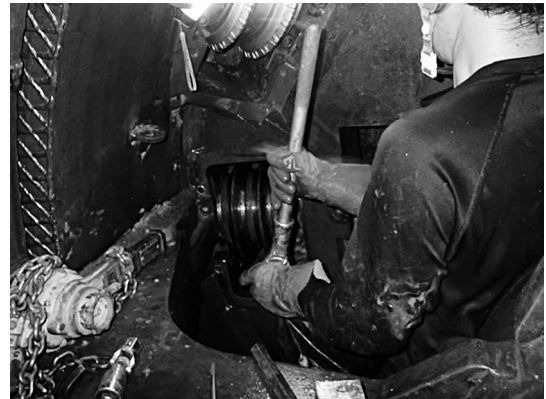
写真-6 機内ビット交換状況

このような対策の結果、実施工で160.5m地点の交換位置でのローラビットを確認すると、想定どおりの摩耗量でした。また、到達時の面板状況を確認すると、特殊面板の母体やローラビット超硬チップの摩耗および欠損は軽微なものでした（写真-4～7）。

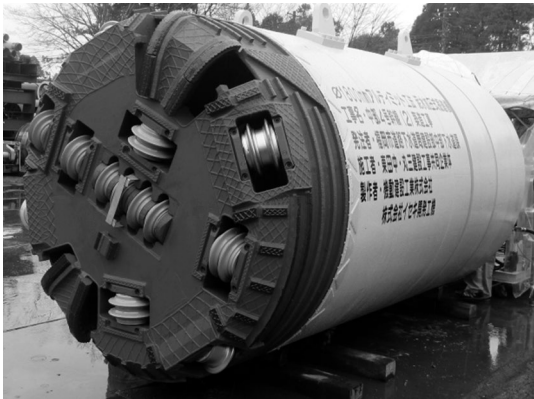
写真-4 呼び径1800アルティミット工法・泥水式掘進機  
(岩盤・曲線用機内ビット交換用掘進機)

対策として、掘進機内部からビット交換ができる掘  
進機を選定し、ビットの脱着が可能な特殊面板を製作  
しました。ビットの外径は $\phi 280\text{mm}$ で、発進から $160.5\text{m}$   
までは高周波焼き入れのローラビットを採用し、その  
後 $250\text{m}$ 付近からは岩盤強度が高い（ $103\text{MN}/\text{m}^2$ ）区間

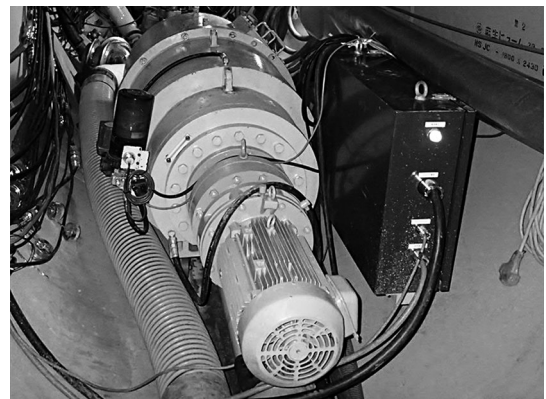
写真-8 偏芯破碎型ラインクラッシャ

しました。また、掘進機内には、コーン閉塞を防止できる偏芯破碎型ラインクラッシャを設置しました。

なお、流体輸送管は6Bを使用しましたが、掘進機排泥管口からラインクラッシャまでの区間は大きな岩塊が詰まらないように8B流体管で配管しました。

この対策の結果、実施工ではチャンバ内および排泥管での閉塞もなく、岩塊は細かく破碎され流体輸送によって坑外へ排出できました（写真-8）。

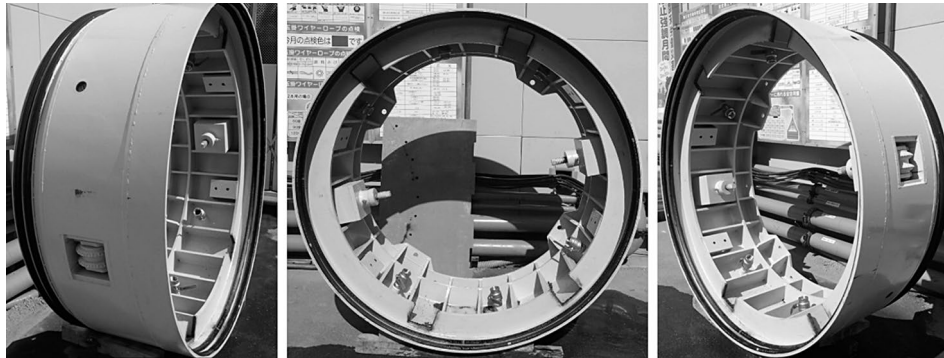
写真-9 ローリング防止・テールボイド洗浄用補助設備筒

対策として、掘進機の回転反力を直接吸収するために掘進機後方にローリング防止補助設備筒を導入しました。また、長穴式の推進管緊結金具を推進管1～5本目まで設置しました。このような対策の結果、実施工で掘進機は一度も激しくローリングすることはありませんでした。

対策として、前述の補助設備筒に2B孔を上下6箇所装備した管外周洗浄孔を設置し、推進完了1本ごとに管外周の洗浄を行うことにしました。その結果、切粉の蓄積を防止でき、推進力の急激な上昇が起こることはありませんでした（写真-9、10）。

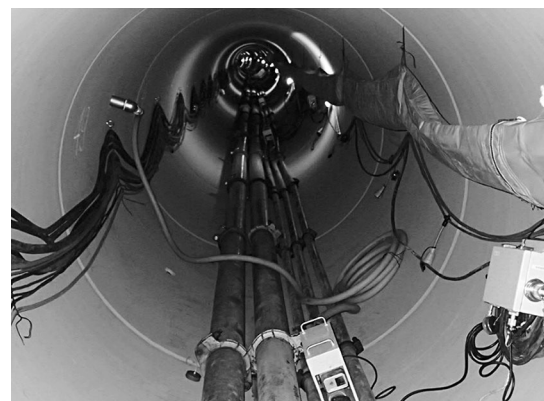
写真-11 ULIS管内バルブユニット

対策として、推進力低減装置であるアルティミット滑材注入システム（ULIS）を導入しました。実施工では、ULISを使用することで掘進機のオペレータは注入圧力、注入量、注入箇所等を中央制御室で一括集中管理できるので、テールボイドへの滑材充填がより確実なものとなり、推進力の低減を図ることができました（写真-11）。
