解説

アルティミット工法における 多様な土質変化への対応

あらき だいすけ
荒木 大介
機動建設工業(株)
関東支店営業課課長

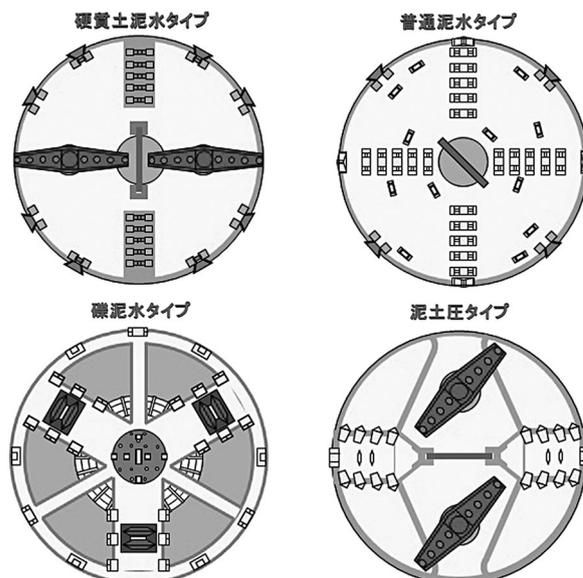
図-1 面板選択システム

ビットの種類、配置、面板の形状などは計画段階でボーリング柱状図や粒度分布等の土質データに基づいて検討し、推進施工に最適なビットや面板を選定する「面板選択システム」があります(図-1)。

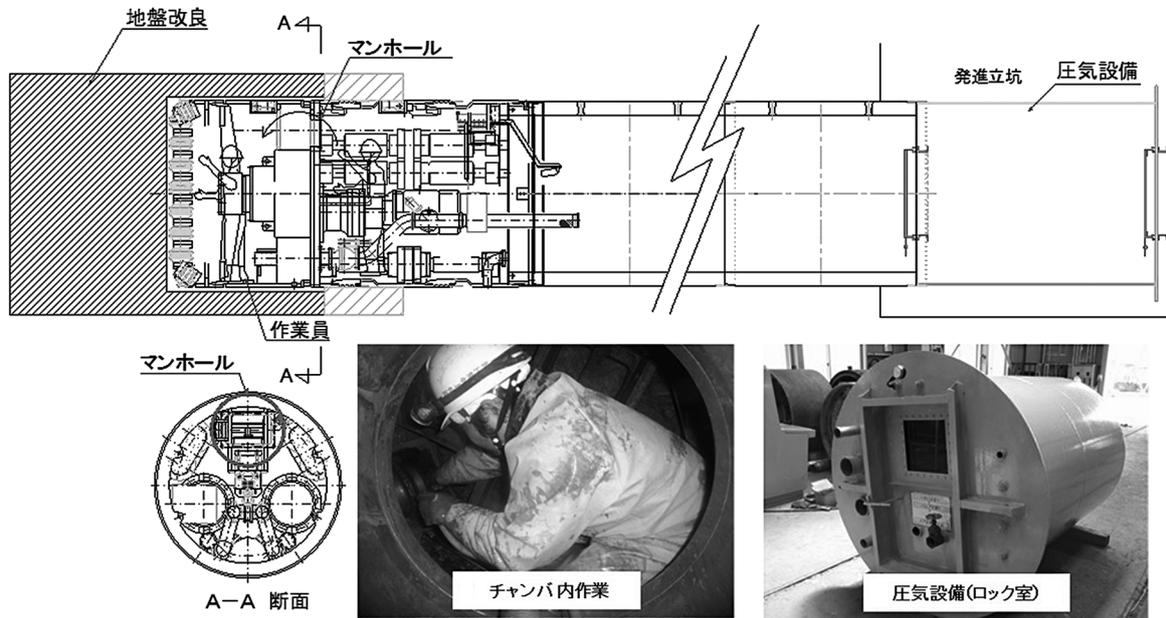
図-2 掘進機機内ビット交換概要図

掘進機機内からビット交換を行えるのは、泥水式で呼び径1000以上からとなり、交換時の切羽の崩壊や止水のために薬液注入工法や低圧圧気工法等の補助工法

切羽周囲の地盤を地盤改良または圧気設備で圧気かけることで地山からの出水を抑え、掘進機チャンバ隔壁に取付けられたマンホールからチャンバ内に入りビットを交換します。

を併用することになります(図-2)。補助工法の選択は地下水圧や現場条件等を考慮して決定します。

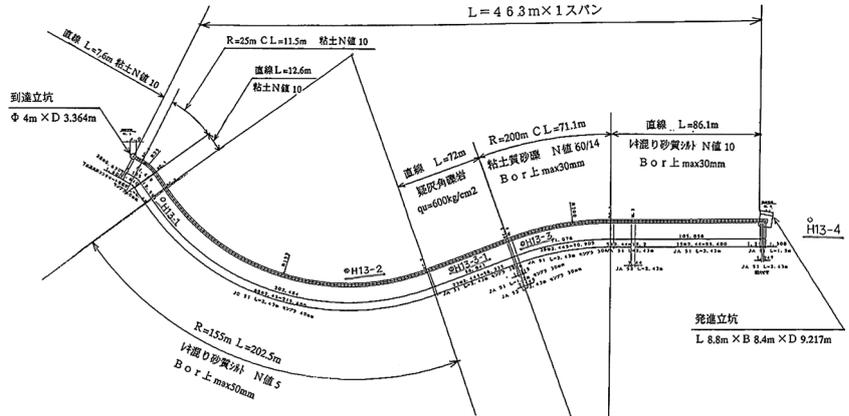
図-3 推進路線と土質分布

土質調査から発進してからは礫混り砂質シルト、粘土質砂礫層となっていました。推進延長約157mから一軸圧縮強度58.8kN/m²の凝灰角礫岩が約72m確認されており、通過した後も礫混り砂質シルト、粘土と土質が大きく変化する路線でした(図-3)。

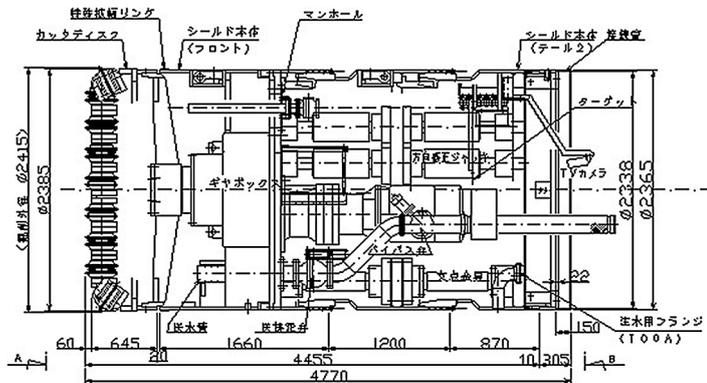
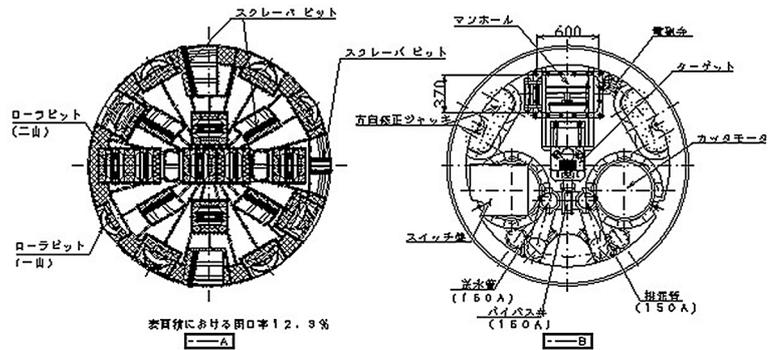
図-4 掘進機図面

掘進機は機内からビット交換ができるようチャンバ内に入り出ることができるマンホールが設置してあり、切羽の安全を

確認後、作業員がマンホールからチャンバ内に入り作業ができるようになっていきます (図-4)。

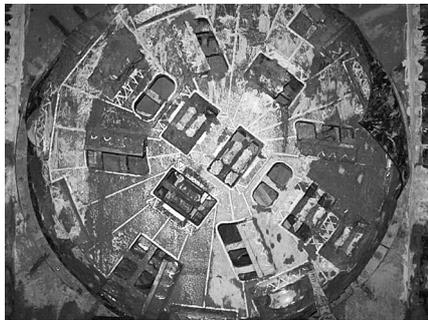
写真-1 到達后面板

ビット交換を行ったことで凝灰角礫岩層含む互層地盤を推進でき、無事に到達・施工を完了する事ができました (写真-1)。

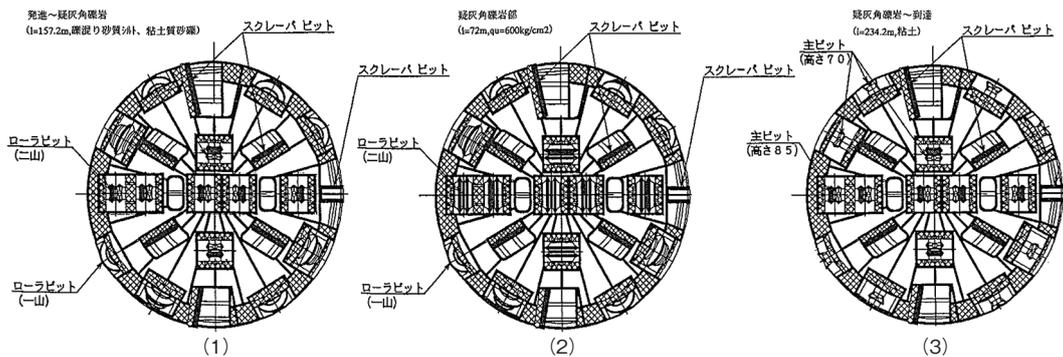
図-5 ビット交換后面板

ビット交換は下記の順番で行いました (図-5)。

- (1) 発進から凝灰角礫岩層までは、外周にはローラビット、面板正面には固定ビットの配置。
- (2) 凝灰角礫岩層では面板正面の固定ビットをローラビットに変更。
- (3) 凝灰角礫岩層を通過後、到達までは外周および面板正面のローラビットを固定ビットに変更。

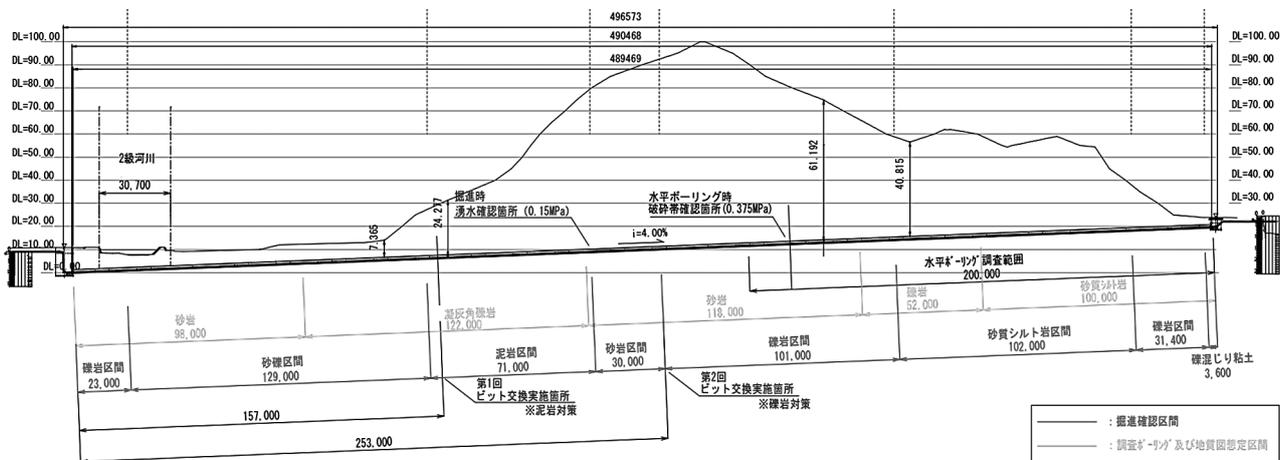
図-6 推進路線と土質分布

この工事は富山県内で呼び径1350の管路を延長490m敷設する工事でした。河川を横断し山間部を通過する工事だったため、事前調査の結果から土質の変化とビットの摩耗が想定されました（図-6）。

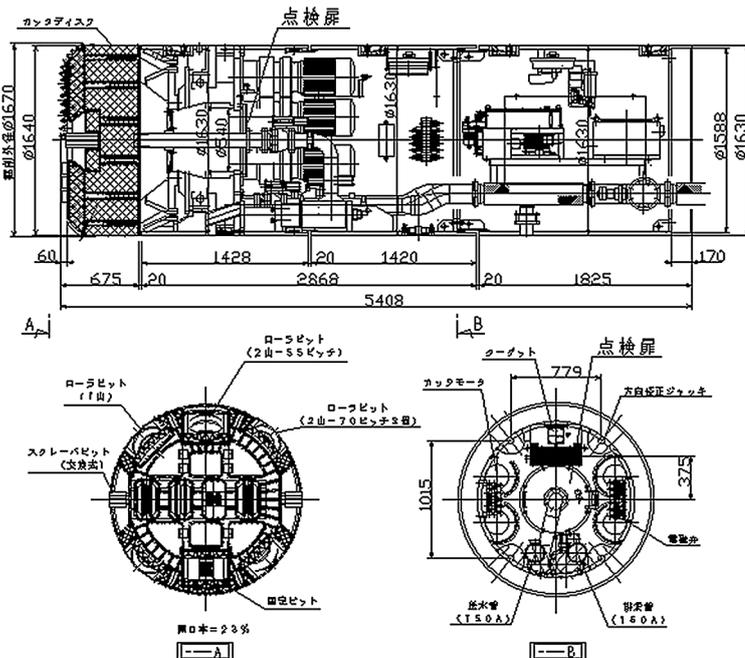
図-7 掘進機図面

推進路線が山間部で土被りも大きくビット交換の立坑の築造が困難なことから掘進機内からのビット交換を採用しました（図-7）。

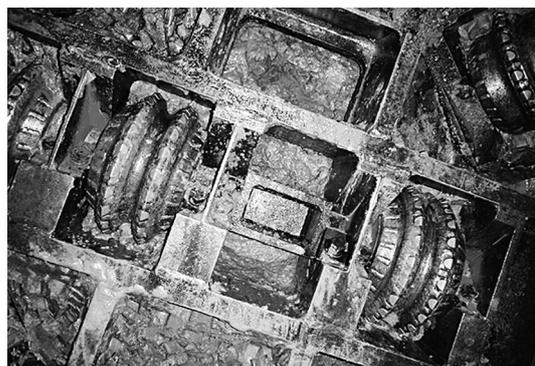
写真-2 面板閉塞状況

掘進機内から薬液注入を行い、チャンバ内を確認したところ、掘削した泥岩が泥土化し面板やチャンバ内で閉塞しているのが確認されました（写真-2）。

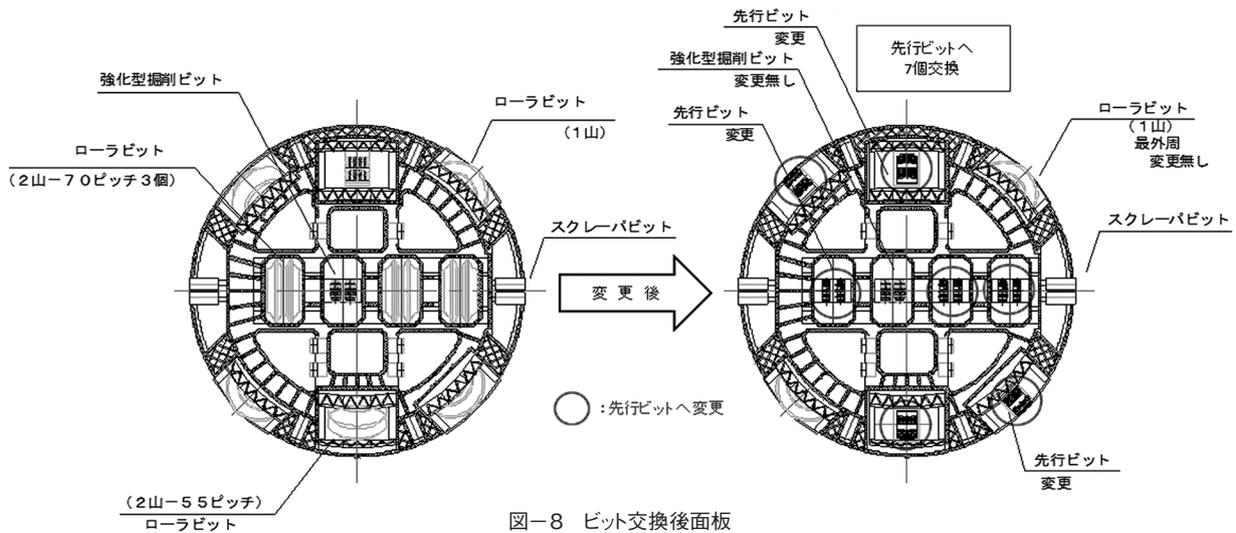
図-8 ビット交換后面板

この状態だとローラビットが機能していないと思われるので、外周のローラビットを残し、センタ付近のローラビットを先行切削できる固定ビットに交換しました。

また、これにより面板の開口箇所もローラビットがあった時よりも広がり閉塞しにくい状態となりました（図-8、写真-3～6）。

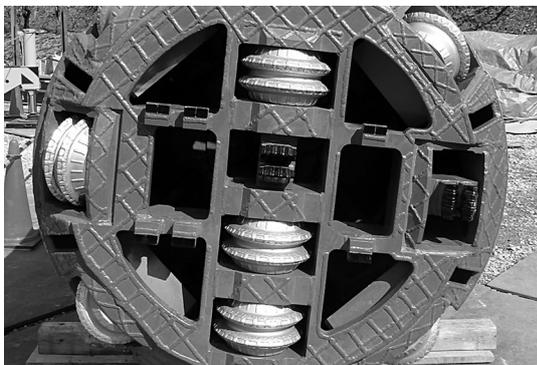
写真-3 発進時面板

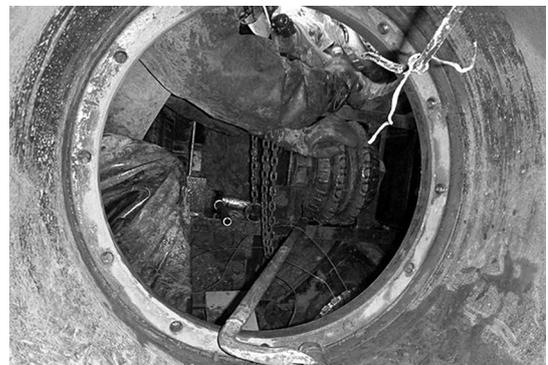
写真-5 1回目ビット交換（ローラビット取外し）

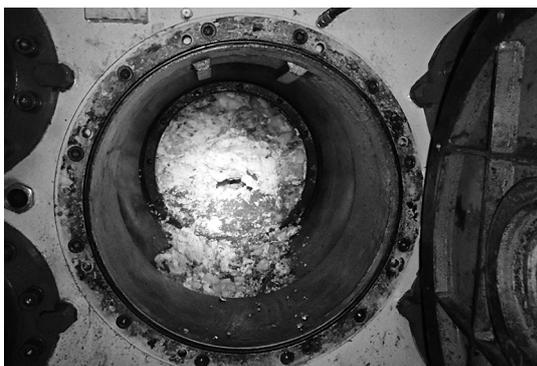
写真-4 薬液注入後、チャンバ内

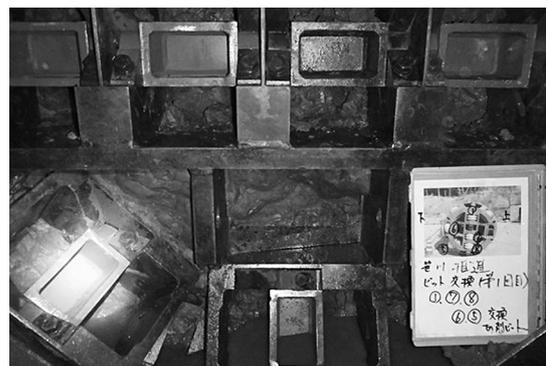
写真-6 1回目ビット交換（固定ビット取付け）

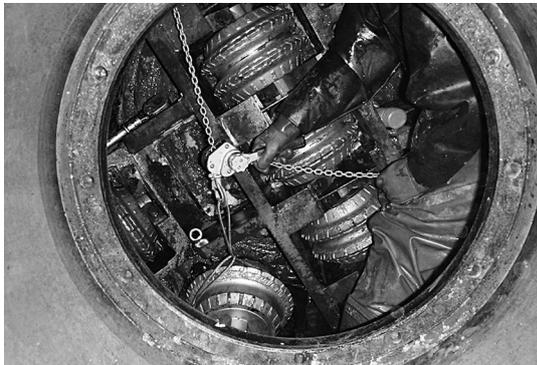
1回目のビット交換と同様に掘進機機内から薬液注入を行い、礫岩対応として固定ビット部に再度ローラビットを取付け、掘進を行いました（写真-7）。

写真-7 2回目ビット交換（ローラビット再取付け）

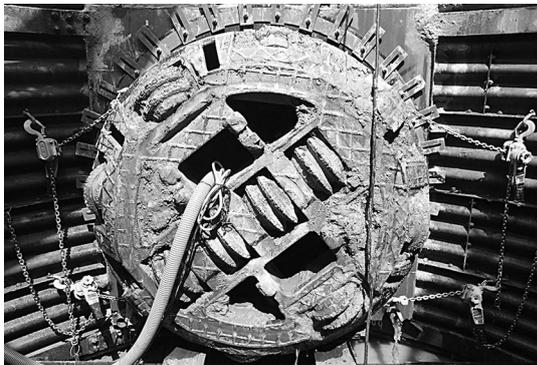
写真-8 到達後面板

土質の変化により、計画の日進量どおりに進まず、苦労しましたが土質に応じて2回のビット交換を行うことで、無事に到達することができました（写真-8）。
