浸水対策事業における推進工事

岩盤、粘土、巨石、砂礫層が混在する

地盤での施工報告 —アルティミット工法—

工事名：八頭町竹ノ下雨水幹線建設工事
 工事場所：鳥取県八頭郡八頭町郡家地区内
 事業主：八頭町
 発注者：日本下水道事業団
 施工者：機動・竹内特定建設共同企業体
 契約工期：2020年12月12日～2022年3月18日
 工事内容：立坑築造工
 鋼矢板Ⅳ型立坑 2箇所
 ライナープレート式立坑 1箇所
 地盤改良工 1式
 吐口構造物築造工 1箇所

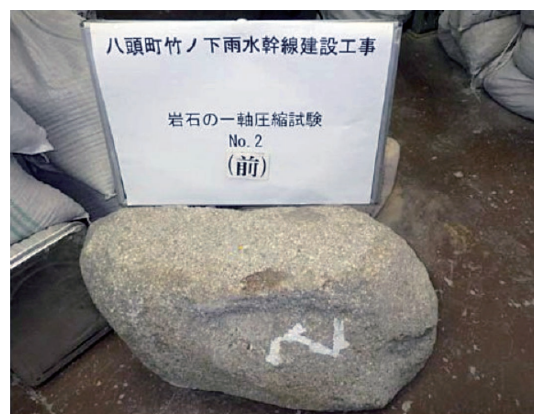
写真-1 巨石強度試験

施工計画段階から火山砕屑岩への鋼矢板圧入（硬質地盤クリア工法にて）や、推進工施工に対して計画日進量を確保するための対策を検討するため、一軸圧縮強度の確認が必須であると判断し、追加調査を実施しました。岩盤層ではボーリング調査にてコア採取を実施し、巨石については、立坑掘削時に採取した巨石から供試体を作成し、一軸圧縮強度試験を行いました（写真-1）。

試験の結果、推進管路部の岩盤強度は 10.1MN/m^2 のため軟岩であると判明しました（表-1）。また、玉石では 258MN/m^2 と硬質であることが確認されました（表-2）。

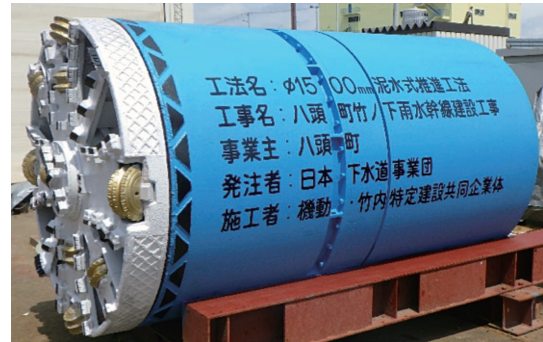
写真-2 泥水式掘進機（当初予定）

リスクを低減させるため、面板による破碎に加えチャンバ内部でも破碎が可能な機種を選定しました。また、掘進時の切羽管理や、巨石破碎後の排土方法、推進管路部周囲へ与える影響を考慮し、泥水式推進工法を採用しました（写真-2、図-2）。

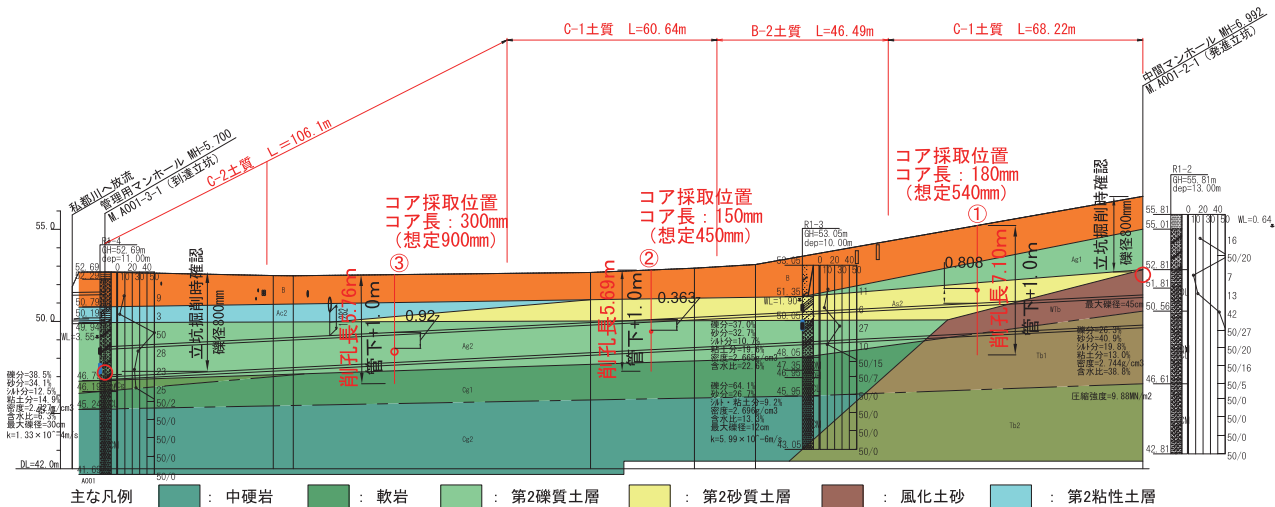
図-3 土質想定図

到達立坑の想定土質は、巨石混り砂礫層から岩盤層へ変化する土質となっていました。しかしながら、砂岩層を苦労しながら掘削したところ、想定より大きい巨石の存在を確認しました。

その結果、発進立坑より40m地点でコア長径180mm、130m地点で長径150mm、210m地点でコア長径300mmを確認しました。3倍換算をした場合、450～900mmの巨石が点在することが想定されます。そこで、設計土質区分と合わせ当初条件の最大礫径600mmを超える土質区間を、到達立坑より約100mの区間とし掘進機の再選定を実施しました（図-3）。

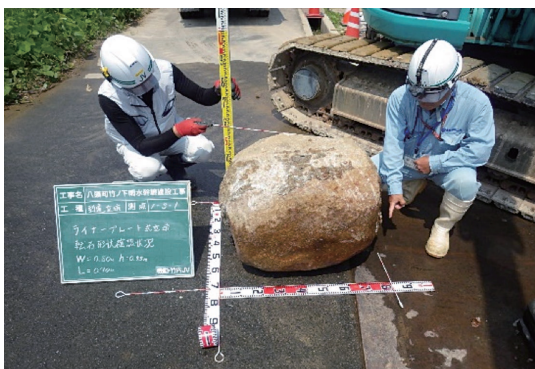
写真-3 回収した巨石

発進立坑の築造が完了し、推進仮設備工と到達立坑築造を同時に着手し順調に施工していましたが、到達立坑掘削時に推進管路部にて800mmを超える巨石を確認しました（写真-3）。

発注者へ第一報の連絡を行い、確認された巨石の大きさおよび、回収した深さ等の情報整理と、計画掘進機での施工可否の確認を含めた資料整理を行うと同時に、推進仮設備工の施工を一時中断する判断としました。推進工の工程では、掘進機の搬入および据付が完了し、近日中に鏡切りを行い、発進を予定していましたが、計画で定めるアルティミット工法の巨石に対する適用範囲は、C1土質区分では（掘進機外径の50%未満かつ600mm以下礫率80%未満）と定められているため、確認された巨石は適用範囲外とし、再度適用土質の見直しを行いました。

掘進機の再選定では、実際に確認された巨石800mmに対応するため、アルティミット工法C2土質区分の基準（掘進機外径の80%未満かつ2000mm以下、礫率80%未満）を基に検討しました。また、巨石破碎時に生じるビットの摩耗、損傷に対応するため、機内ビット交換が可能な機体を選定することになりました（以下、再選定した掘進機を2号機と称す）。

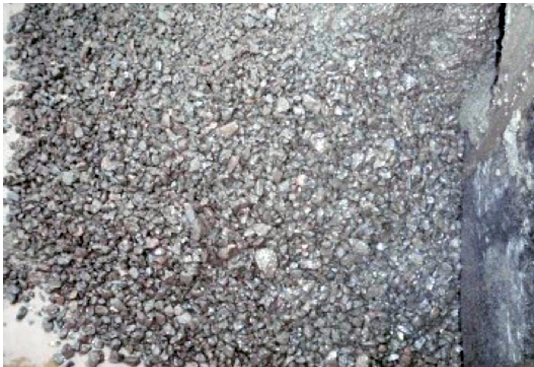
写真-6 排出された礫片

泥水管理は、「推進工法体系2019年版」（(公社)日本推進技術協会）を参考に、粗砂や礫の破砕片が泥水処理機より排出される場合は泥水濃度を高濃度化して切羽の安定、崩壊防止を図る計画とし施工を行いました（表-3、写真-6）。

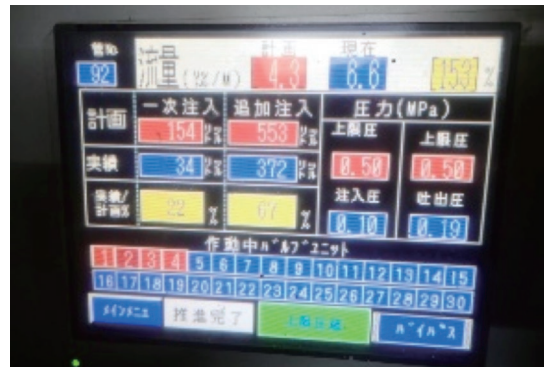
写真-9 ULISによる注入状況

推進力低減対策は、泥水管理と同様に土質に応じてテールボイドに対する滑材注入率を変更しながら推進力の変化を監視することが重要であると考えます。本工事においては、滑材注入方法としてアルティミット滑材注入システム (ULIS) を採用し、高粘性滑材「アルティー K」(一液性) の注入を行いました。到達立坑より100m 区間では、巨石混り砂礫層が掘削対象地盤であるため、固結型滑材「クリーンFDⅡ」(二液性) を注入する計画を行い、テールボイドを保持し、推進力上昇の抑制を図りました(写真-9～11)。

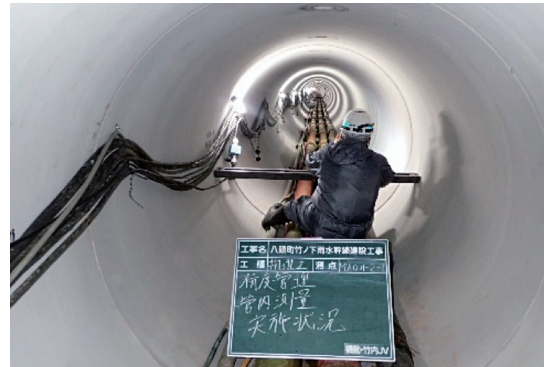
写真-12 管内測量

推進精度管理は、定められた基準値内に収めるよう管理基準値を設け品質確保に努めました。土質条件の変更に伴い、特殊面板仕様の掘進機となったことから通常の掘進機よりも先導部機長が長くなったこと、掘進機と推進管の接続部をバンド固定したことにより、掘進機姿勢に対して推進管の追従（目地開き）が遅れ、精度不良に陥ることが懸念されました。対応策として、ジャイロコンパス、液圧差レベル計によるリアルタイム計測と、管内手動計測にて掘進機前胴部、後方、推進管の姿勢を確認する計画としました。

その結果、管理基準値（上下左右±50mm）に対して下3mm、左35mmに収めることができました（写真-12、13）。

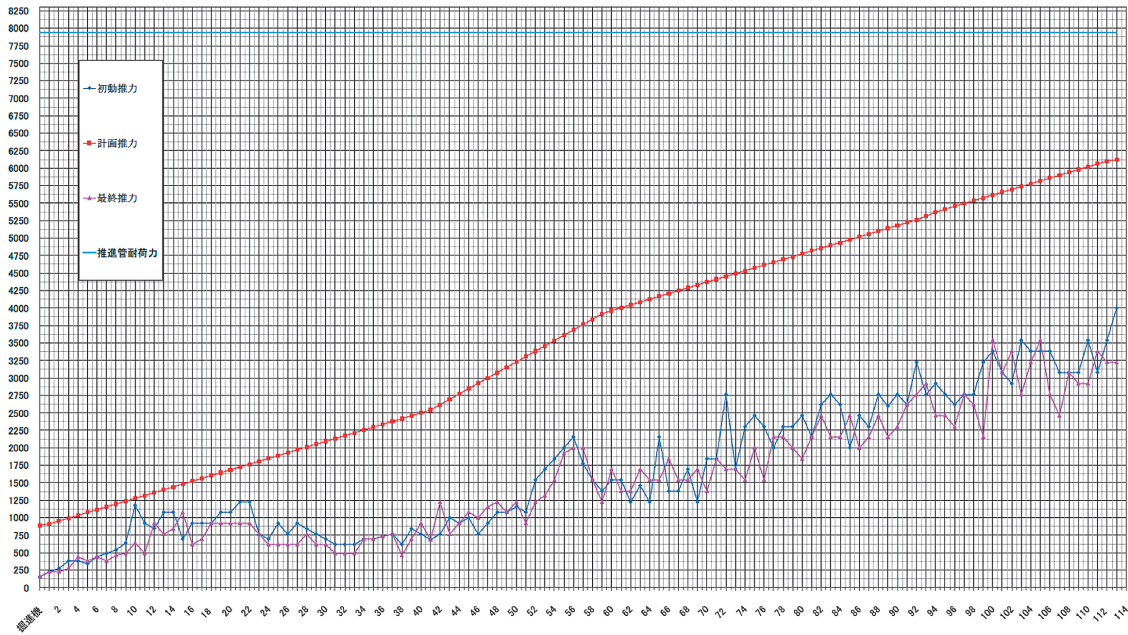
図-7 推進力管理表

が、現場で実施した対応により掘進を早期に再開することができました。また、推進力では、計画推進力6,117kNに対して到達前初動推進力3,224kN（計画比53%）、到達前最終推進力3,998kN（計画比65%）の結果となりました（図-7）。
