解説

土質の変化への対応 —アルティミット工法—

アルティミット工法協会

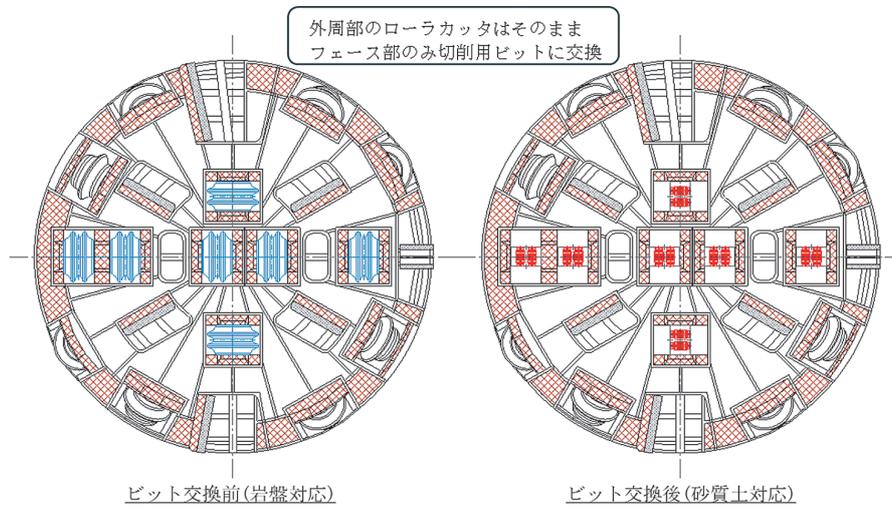
図-1 ビット変更によるカッタ形状比較

カッタ形状は岩盤に合わせる必要があるため、全断面にローラカッタを配置した形状となります。普通土対応については、土質条件によりローラカッタと切削用ビットでのビット交換が適していると考えます。ただ、この場合に注意が必要なのが岩質をこれからの掘進区間に残している可能性があることです。過去の施工では岩質の残りを想定して、外周部はローラカッタを残しフェース部のみ切削用ビットに交換した事例があります（図-1、写真-1、2）。

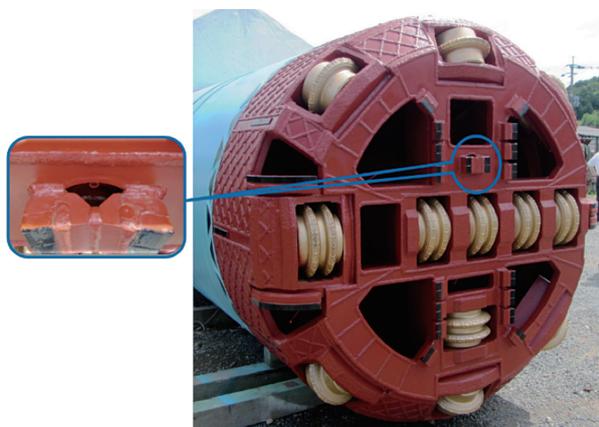
写真-3 面板洗浄機構吐出孔

この場合はローラカッタと切削用ビットでのビット交換が必要だと考えます。また、ビット交換だけでは切削能力の低下や面板閉塞の防止が難しいため、面板洗浄機構を有した掘進機を選定するようにしています(写真-3)。

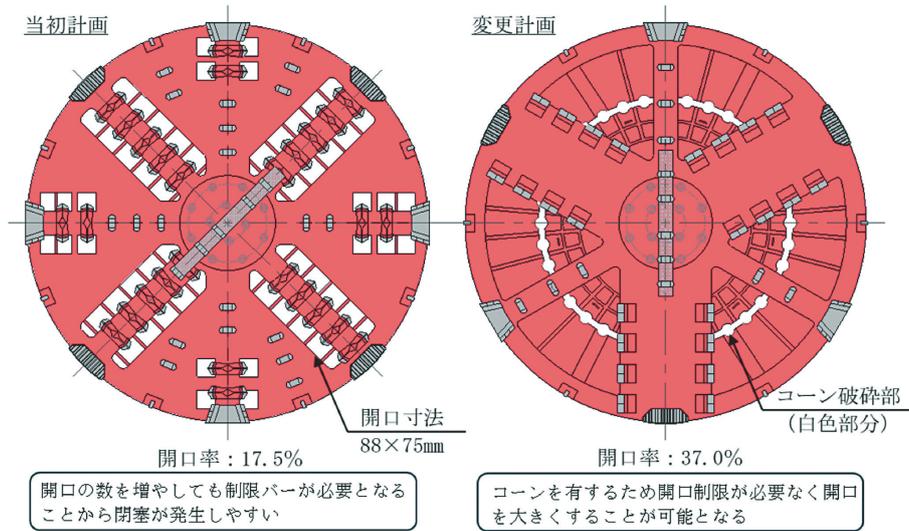
図-2 カッタ形状変更比較

発進勾配が下り12.7%で最初のR=30m区間にて砂質土から比較的N値の高い粘性土に変化し、VR=up300mを経て上り2.9%勾配で到達するまで粘性土が対象となることが判明しました。砂質土と粘性土の条件は表-2のとおりです。また、粘性土区間では輻輳した埋設管および構造物に加え国道1号とJR高架下を横断することから、粘性土による面板閉塞を引き起こした場合は地上からの対応が難しいことが懸念されました。そのため、面板洗浄機構を有する掘進機が望ましいと考えましたが、呼び径1350の急曲線対応機は減速機付きのセンタモータ構造のため改造ができません。そのため、当初の普通土用掘進機（砂質土対応カッタ）から開口

の大きい礫破碎型掘進機に変更することを提案しました（図-2）。

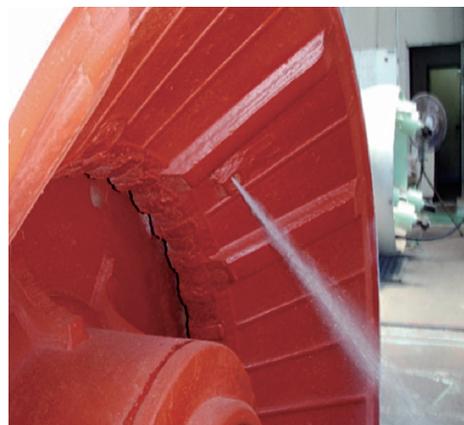
写真-4 コーン内JET吐出試験

この変更提案については社内で異なる意見もあり、承認に時間を要したことを記憶しています。なお、礫破碎型掘進機の場合は粘性土によるコーン破碎部の目詰まりの可能性があることから、チャンバ内の洗浄機構としてJET吐出孔を装備しました（写真-4）。

施工結果として、粘性土による面板閉塞およびコーン部閉塞が発生することはない、また発進および到達の鏡防護（高圧噴射攪拌工法）区間においても破砕片による閉塞もなく順調に掘進することができました。

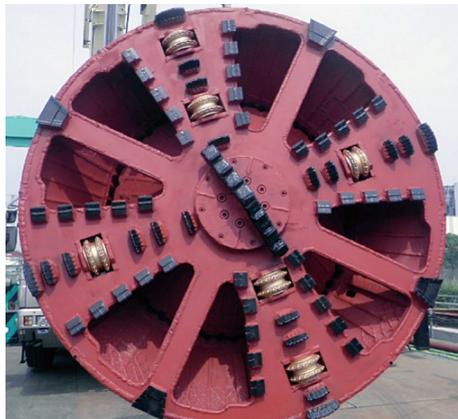
写真-5 巨石土+硬質土カッタ形状

面板閉塞を防止するには開口を大きくとることが有効となりますが、この場合ローラカッタによる軌跡の確保が難しくなります。そのため、可能な限りローラカッタの軌跡を確保したうえで開口を比較的大きくしました（開口率30.0%）。固定ビットの配置については凝灰質砂層のN値が50以上で対象延長も長いことから、強化型ビットの軌跡を全断面確保する配置としました。なお、強化型ビットの損傷を防止するためビット高さは外周部を除いてローラカッタと合わせることとしました（写真-5）。

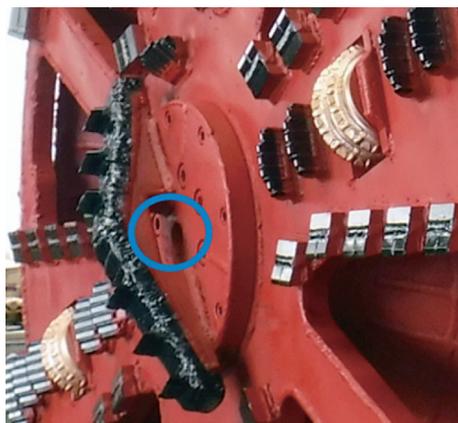
写真-6 面板正面泥水吐出孔

凝灰質砂層において掘削土砂の泥土化によるビットへの付着とコーン部の目詰まりを防止するために、面板正面に泥水吐出孔を設けました（写真-6）。

施工結果として、凝灰岩礫層掘進中はカッタトルクが大きく振れることもありましたが、凝灰質砂層掘進中は懸念されたコーン部目詰まりやビットへの付着による切削能力の低下が発生することなく当初計画以上の日進量を確保することができました。
